**Naručitelj:** SRPSKA PRAVOSLAVNA CRKVENA OPŠTINA  
Ilica 7., 10000 Zagreb  
g. Duško Spasojević

**Građevine:** ZGRADA SRPSKE PRAVOSLAVNE CRKVE OPŠTINE  
Ilica 7., 10000 Zagreb  
CRKVA PREOBRAŽENJA GOSPODNJEG  
Preobraženska ulica 4., 10000 Zagreb

**PREDMET:** OČITOVANJE PROJEKTANTA KONSTRUKCIJA O STANJU NOSIVE  
KONSTRUKCIJE GRAĐEVINA NAKON POTRESA S PRIJEDLOGOM IZVEDBE  
RADOVA NA SANACIJI I REKONSTRUKCIJI PREDMETNIH GRAĐEVINA

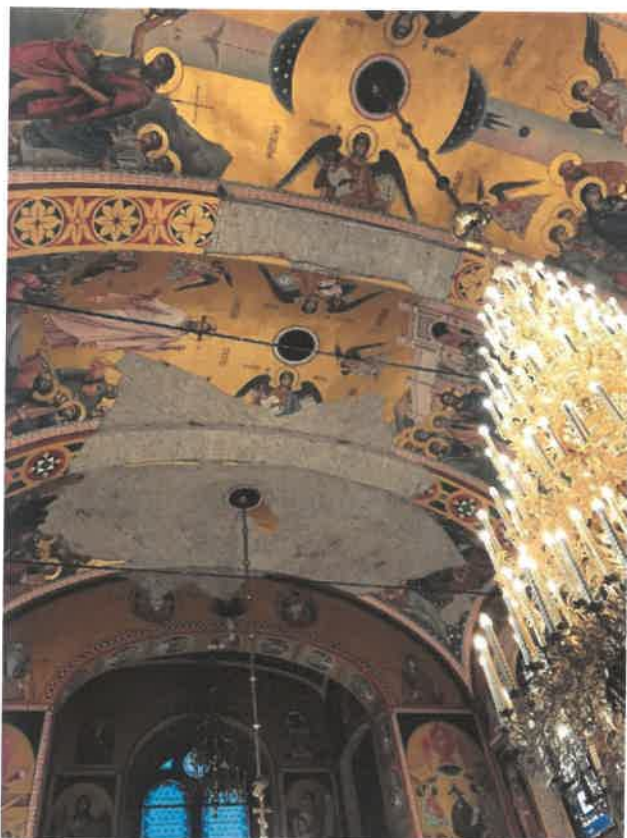
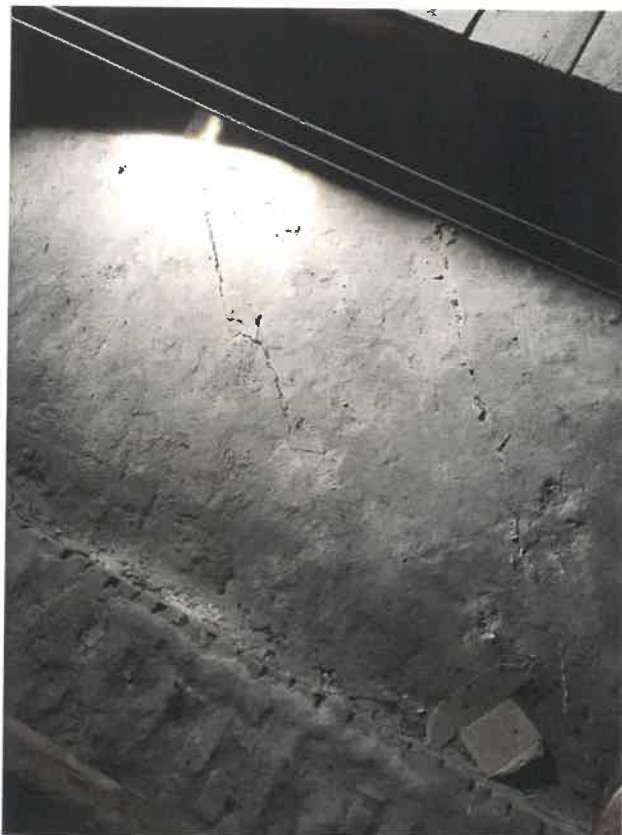
Pregledom Crkve Preobraženja Gospodnjeg odmah je bilo očito da se radi o dosta kvalitetnoj izvornoj gradnji crkve, kao i to da su u nekim od prethodnih rekonstrukcija izvedena primjerena poboljšanja na nosivoj konstrukciji. Realno crkva nema nekih bitnijih oštećenja i budući da sam obišao veliki broj crkava u donjem i gornjem gradu, mogu jasno zaključiti da je predmetna crkva u najboljem stanju od svih starijih crkava u donjem i gornjem gradu Zagreba. Na crkvi su vidljive pukotine u svodovima i glavnom luku, kao i manje pukotine iznad otvora na pročelju. Također je vidljivo otpadanje žbuke sa znatnog dijela svodova (slika 1).

Znači crkva je dobila oštećenja u nosivoj konstrukciji uslijed potresa, ali ona su bitno manja nego je bilo za očekivati s obzirom na vrijeme gradnje. Tome su očito doprinijele pametne statičke intervencije u samoj gradnji, ali i naknadne intervencije, očito u nekim prijašnjim obnovama. Tako npr. kao glavni konstrukcijski element su vidljive izvorne zatege u dnu tjemena luka, ali i naknadno dodane zatege u peti luka. Upravo zahvaljujući tim zategama nije došlo do pukotina u lukovima osim nešto manji kod glavnog luka. Čim nije došlo do popuštanja i degradacije lukova nije moglo doći ni do bitnije degradacije svodova i većih oštećenja.

*Slika 1. Fotografije oštećenja svodova s donje i gornje strane (vidljive pukotine)*

1. Da se crkva pažljivo očisti od urušene žbuke, ali da se očiste i podesti u zvoniku radi lakšeg pregleda. Ovdje moram istaknuti da u zvoniku zbog nedovoljnog održavanja ima dosta trulih dasaka pa kod čišćenja treba biti pažljiv.

Crkva u ovakvom stanju je stabilna i može stajati godinama, ali naravno potrebno je izvesti njen popravak da se čim prije dovede u uporabu, jer je to moguće.
2. U dogledno vrijeme potrebno je provesti detaljan pregled cijele crkve i izraditi detaljan snimak svih oštećenja na crkvi kako bi se mogao izraditi projekt sanacije nosive konstrukcije i omogućiti korištenje crkve za liturgiju i dr. potrebe.
3. S obzirom na sve viđeno za očekivati je da će projekt sanacije obuhvaćati slijedeće:
  - Uklanjanje nestabilne žbuke s donje strane
  - Injektiranje pukotina u svodovima, lukovima i zidovima
  - Presvlačenje FRGM mreže s gornje strane svodova radi osiguranja kompaktnosti svodova.

4. Izvedba nove žbuke stropova i oslika na njima. Ovdje je važno imati u vidu da ovi radovi zbog zahtjeva konzervatora će vjerojatno trajati neko dulje vrijeme. Međutim za vrijeme izvedbe radova se može postaviti skela, ali crkva može biti osposobljena za korištenje. To što će biti skela ne bi trebao biti problem.

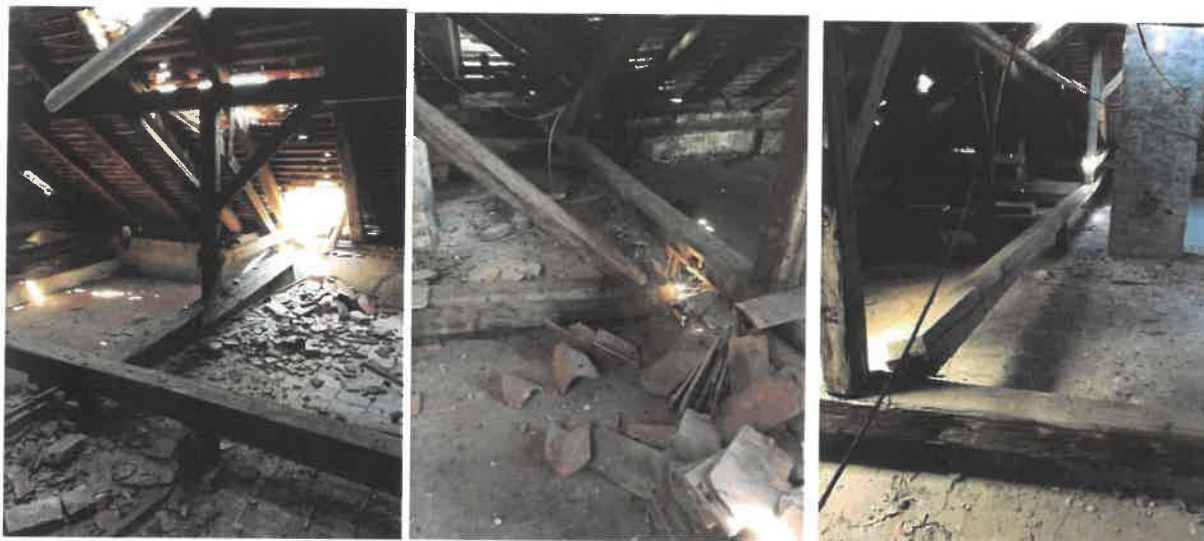
1. Oštećenje i urušavanje dimnjaka u tavanskom prostoru i krovu,
2. Oštećenje drvenih rogova i greda uvala krovništa uslijed pada dimnjaka iznad krova i vibracija u potresu,
3. Oštećenja i urušavanje obodnog krovnog vijenca zbog oštećenja na drvenoj krovnoj konstrukciji za koju su bili vezani,
4. Prisutnost pukotina na spoju podgleda stropova od drvenih grednika i nosivih i pregradnih zidova, te manje odlamanje žbuke podgleda,
5. Manje pukotine na lukovima stropova,
6. Prisutnost pukotina na nosivim zidovima i to uglavnom na mjestu nadvoja, mjestima zazidavanja nekadašnjih otvora, mjestima gdje su naknadno štemane i vođene instalacije, te na mjestima dogradnji izvorne građevine,
7. Prisutnost pukotina i otpadanja žbuke na pregradnim zidovima, naravno opet najizraženije u dijelu koji se odnosi na nadvoje i naknadno zazidavanje otvora, te na spoju s nosivim zidovima.

a) Fotografije oštećenja krovne konstrukcije

Urušeni dimnjaci su dosta oštetili ionako loše krovne, a mnogi su još uvijek napukli i prijeti im urušavanje. Hitno je potrebno jako oštećene dimnjake razgraditi, a neke dodatno privremeno stabilizirati fosnama i pridržati za krovne.

Krovne je bilo i prije potresa dosta dotrajalo i u lošem stanju. Uz urušavanje dimnjaka, loše stanje krovne je glavni razlog oštećenju krovne. Zbog trulosti i loših spojeva glavne visulje su se na dijelovima raspale pa su dijelovi krovne dobili značajna oštećenja. Naravno uslijed oštećenja krovne je došlo do izbijanja opečnog vijenca i njegovog pada na pločnik. Upravo vijenac zajedno s dimnjacima su glavna opasnost za korištenje građevine i prolaznike.

Stoga prije izrade projekta sanacije svakako je potrebno provesti hitnu sanaciju i popravak krovne, vijenca i osigurati privremenu zaštitu i korisnika građevine i prolaznika. Stoga se predlaže slijedeće:

2. Izraditi projekt hitne sanacije. Ubiti to neće biti projekt, nego tehnička rješenja koja će se prilagođavati na licu mjesta s ciljem uklanjanja oštećenih dimnjaka, stabilizacije manje oštećenih dimnjaka, popravak krovne da se može pokriti i da ne kisne, te popravak vijenca i po potrebi izvedbe zaštitne skele.

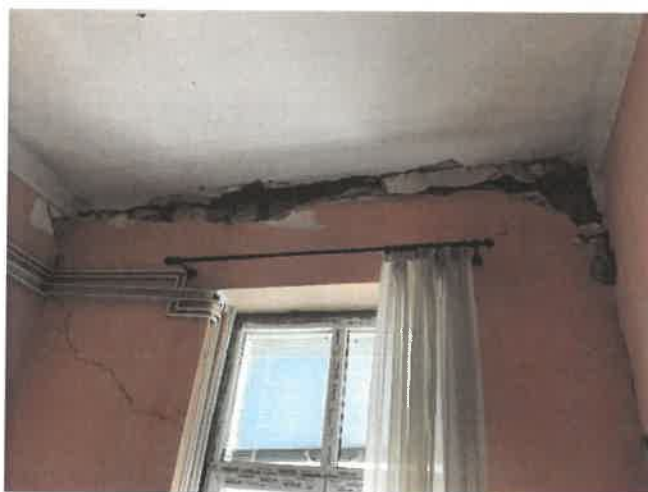
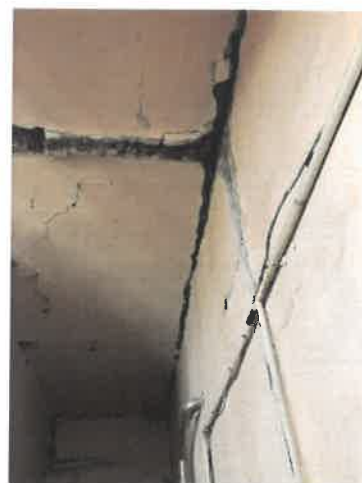
b) Fotografije oštećenja stropa i spoja stropova i zidova uslijed odvajanja zidova

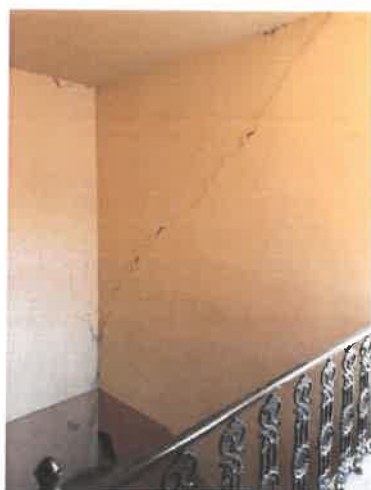
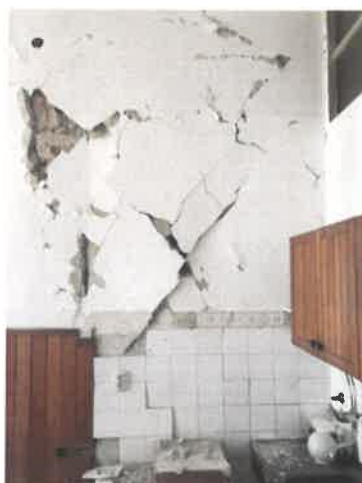
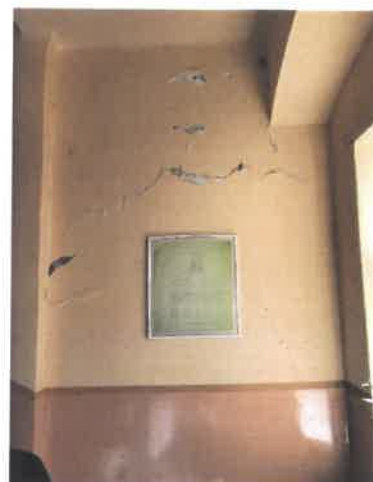
c) Fotografije oštećenja nosivih i pregradnih zidova
