NARUČITELJ:	SRPSKA PRAVOSLAVNA CRKVA U HRVATSKOJ, EPARHIJA ZAGREBAČKO-LJUBLJANSKA, CRKVENA OPĆINA ZAGREB Ilica 7, 10 000 Zagreb OIB: 41346262342
GRAĐEVINA:	CRKVA PREOBRAŽENJA GOSPODNJEG
LOKACIJA:	k.č. 2258, k.o. Centar Preobraženska ul. 4, 10 000 Zagreb
RAZINA:	PROJEKT IZVANREDNOG ODRŽAVANJA – PROJEKT HITNIH INTERVENCIJA
T.D.:	104/2020

## **GRAĐEVINSKI PROJEKT HITNA SANACIJA**

GRAĐEVINA : **CRKVA PREOBRAŽENJA GOSPODNJEG**

RAZINA PROJEKTA : **PROJEKT IZVANREDNOG ODRŽAVANJA**

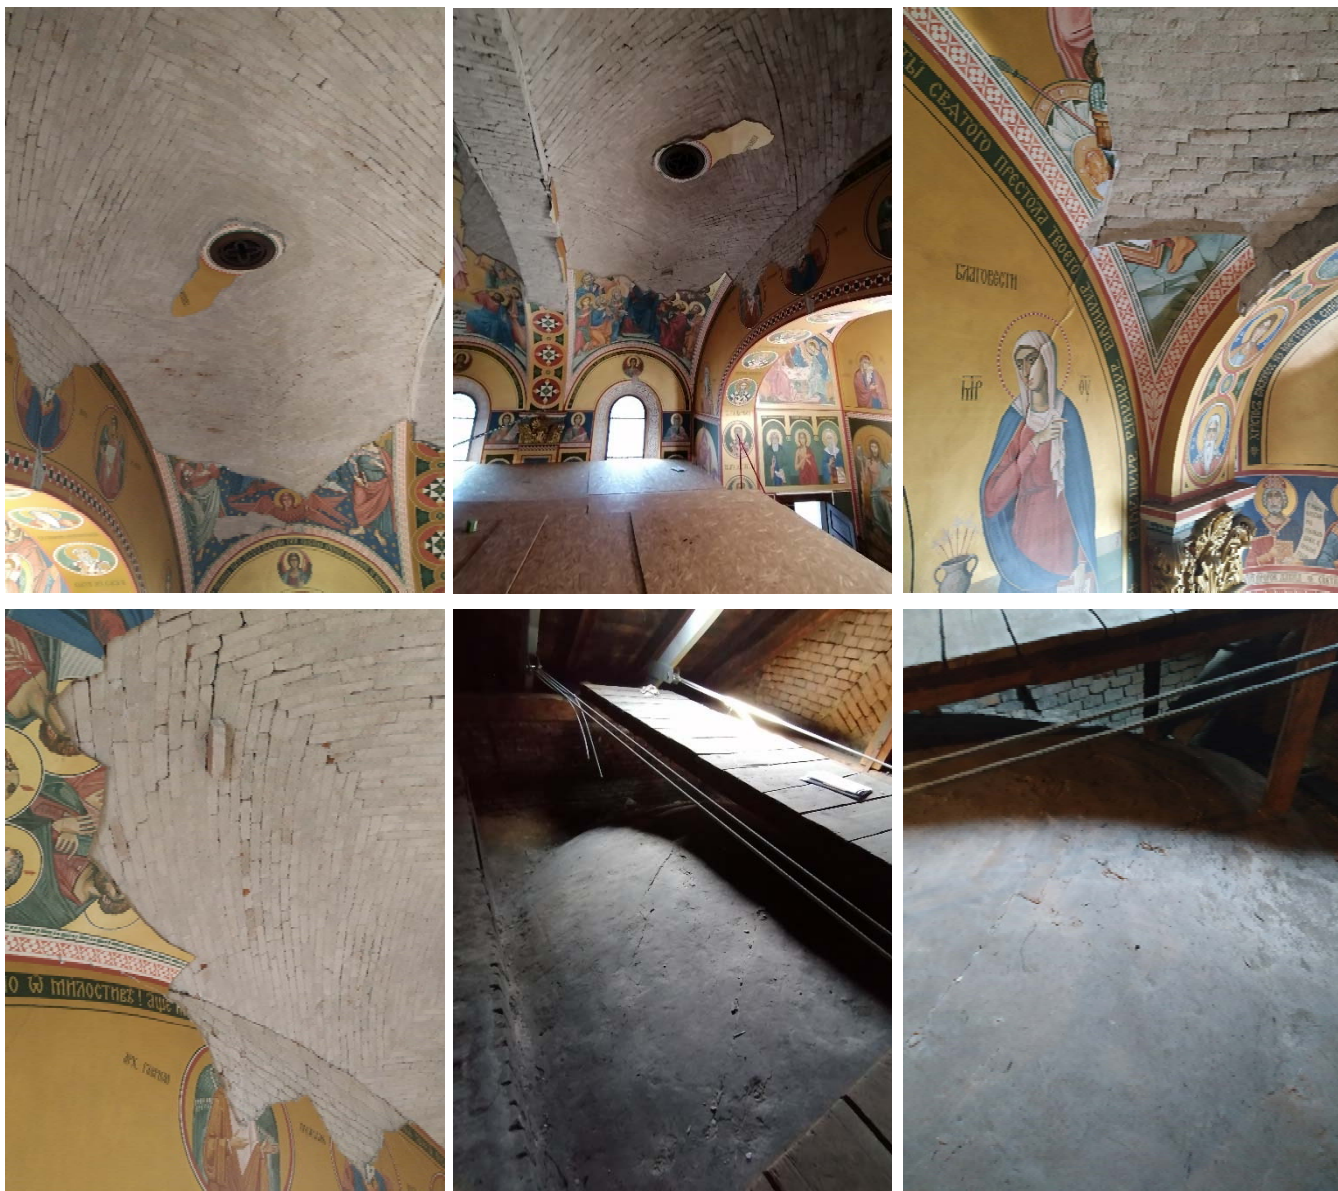
Slika 6. Fotografije oštećenja svoda – prvo polje

- Oštećenja u vidu pukotina na svodu i kupoli. Veća oštećenja desila su se u prvom i četvrtom polju svoda, dok su središnja polja i kupola nešto manje oštećeni. Došlo je do manjeg smicanja opeka, ali ne i do gubitka stabilnosti ili povećanih progiba.

2. Potrebno je sanirati sve svodove nad glavnim lađom te kupolu nad svetištem. Prije sanacije samih svodova potrebno je s unutarnje strane prekontrolirati svu žbuku, a sve labilne dijelove ukloniti. Potrebno je pričvrstiti labilnu opeku u prvom polju svoda. Svodovi imaju manje pukotine, ali im nije narušena geometrija te su prikladni za sanaciju. Prvo i četvrto polje nešto su više oštećeni od središnjih polja, tj. pukotine su vidljive s obje strane svoda. Sanacija svih polja svoda i sanacija kupole se sastoji od čišćenja sljubnica svodova s gornje strane i injektiranja svih vidljivih pukotina u svodovima s gornje strane. S donje strane potrebno je otući žbuku oko svake pukotine u širini od oko  $e = 20$  cm, te pukotine zafugirati kako bi se pukotina zatvorila, te omogućilo injektiranje s gornje strane bez iscurivanja smjese. Nakon saniranja svih pukotina, svodove se dodatno pojačava FRCM sustavom sa karbonskim mrežicama. Manje oštećena središnja polja svoda oblažu se s FRCM-om samo s gornje strane, dok se jače oštećena rubna polja svoda oblažu i s gornje i donje strane. Prije postavljanja mrežice s rubnih polja svodova potrebno je ukloniti žbuku po cijeloj površini. te očistiti sljubnice. Mrežice FRCM sustava povezuju se sidrima Fiocco C sa svim obodnim zidovima. Prikaz položaja svih oštećenja dan je prethodno u elaboratu na slikama 9, 10 i 11.

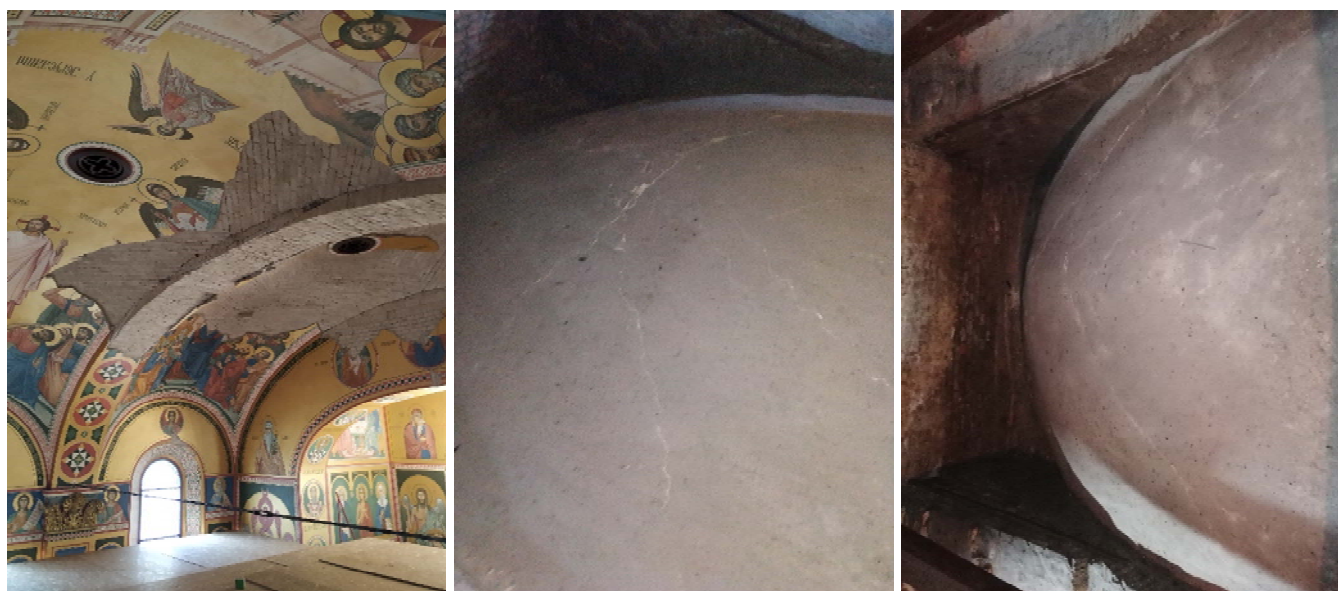
Slika 7. Fotografije oštećenja svoda – drugo polje

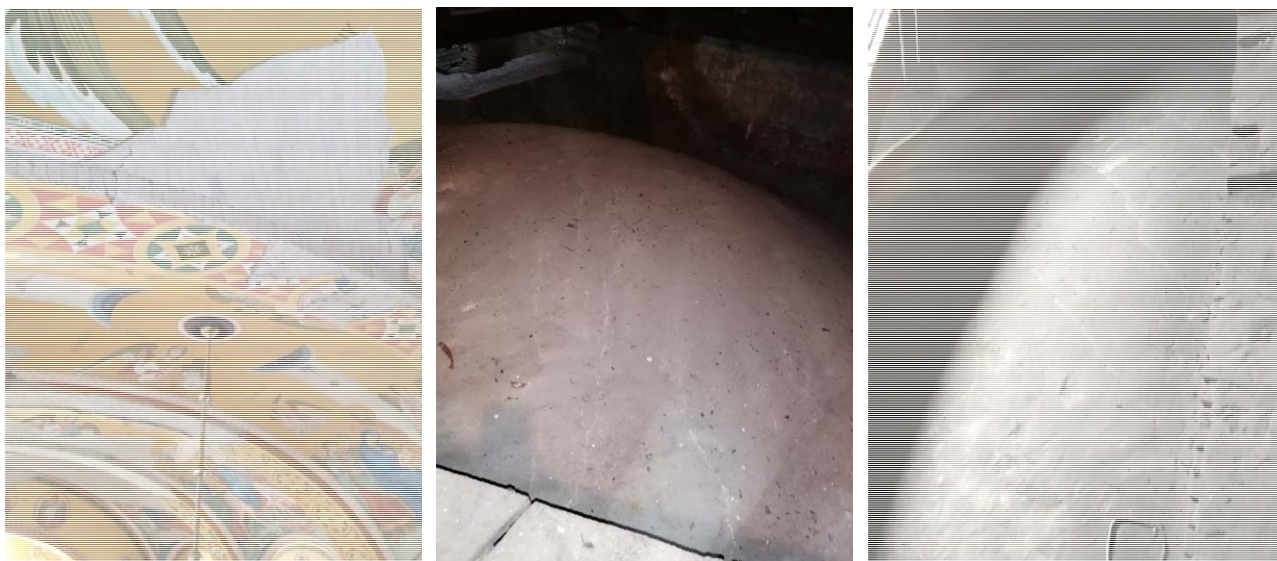
Slika 8. Fotografije oštećenja svoda – treće polje

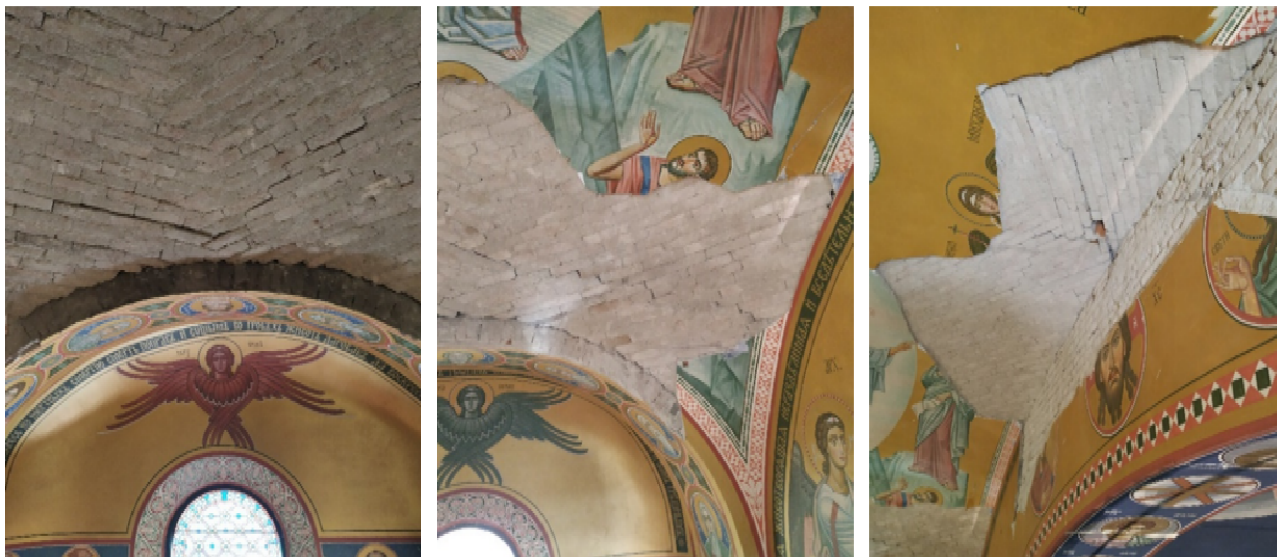
Slika 9. Fotografije oštećenja svoda – četvrto polje

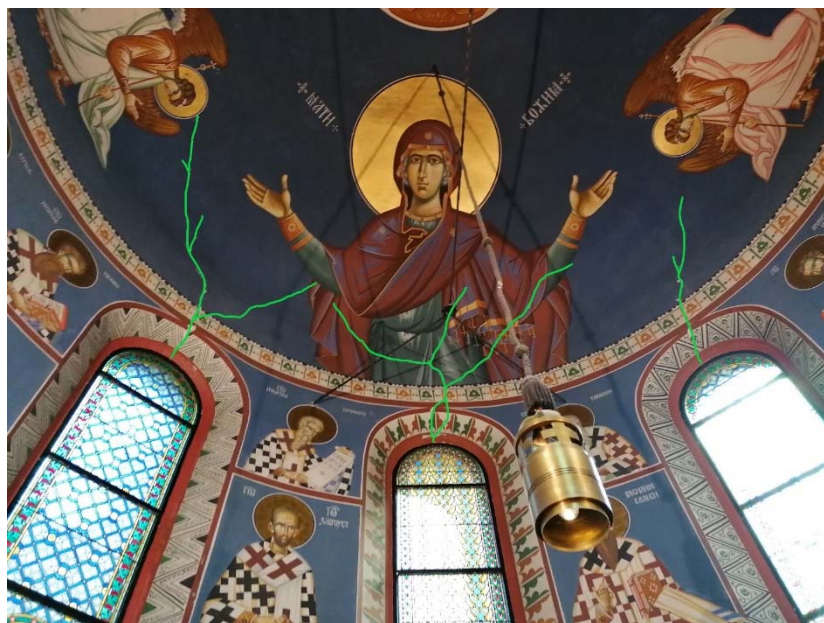
Slika 10. Fotografije oštećenja kupole

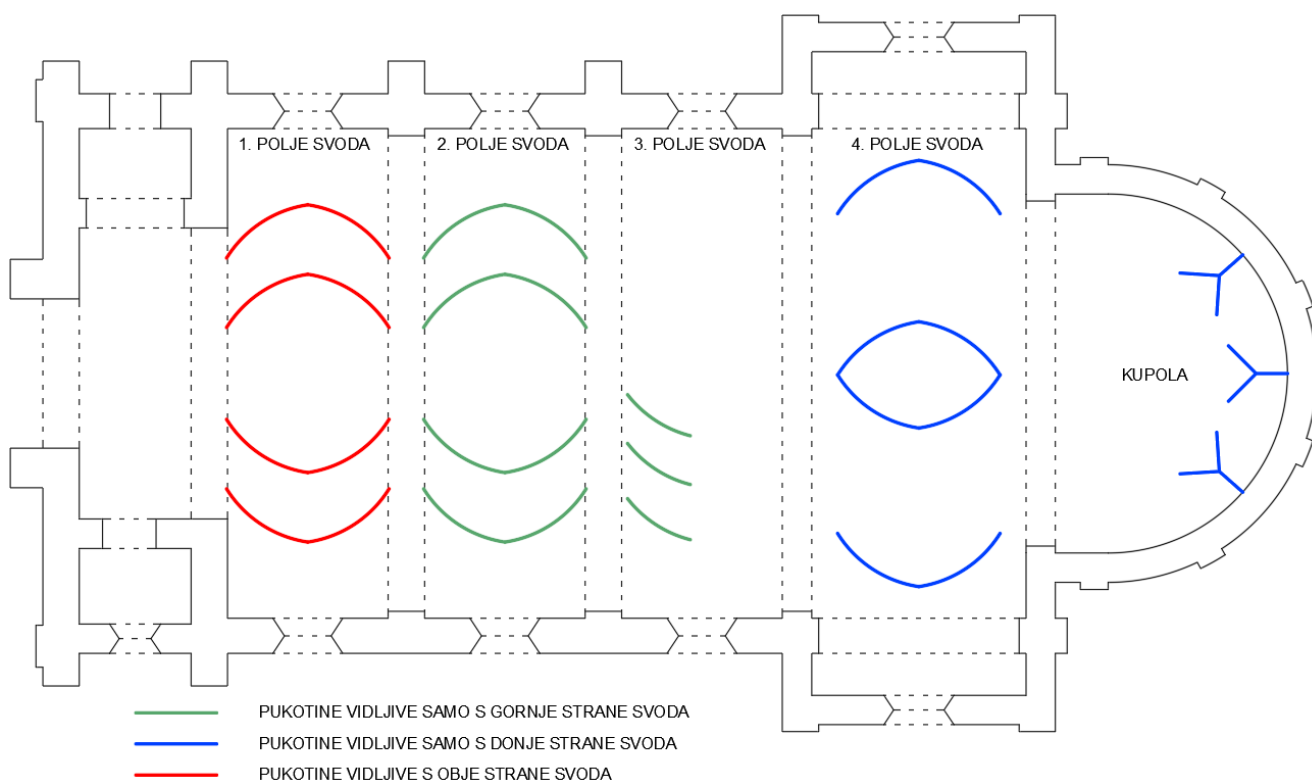
Slika 11. Shematski prikaz vidljivih pukotina

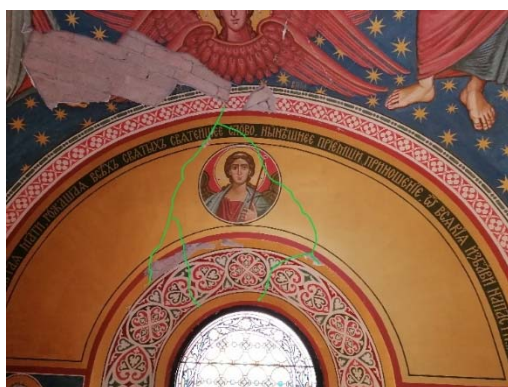
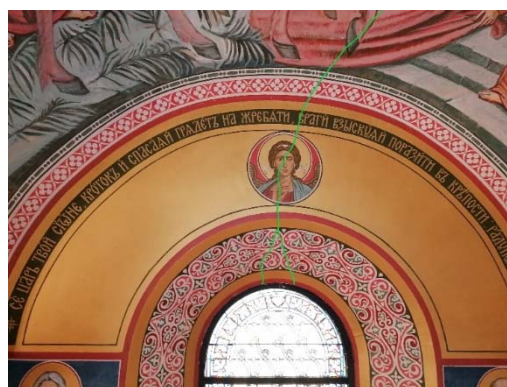
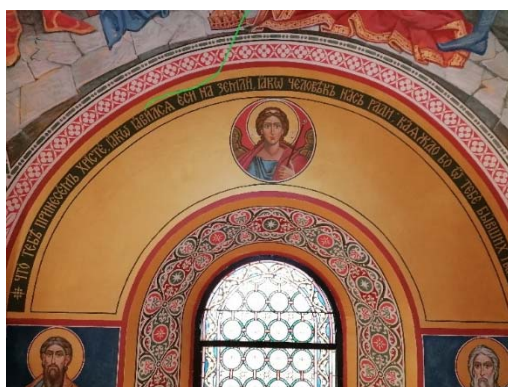
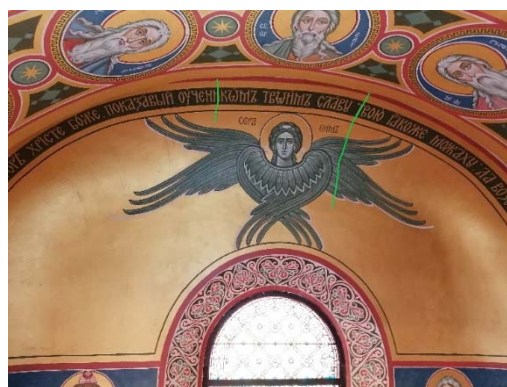
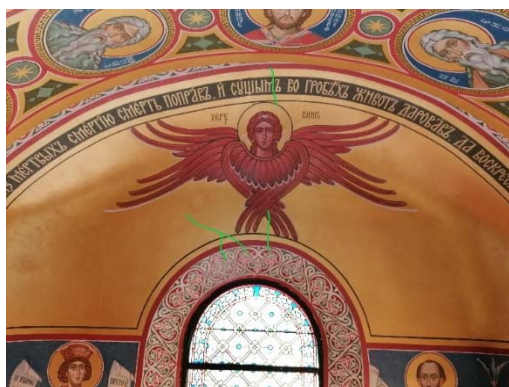
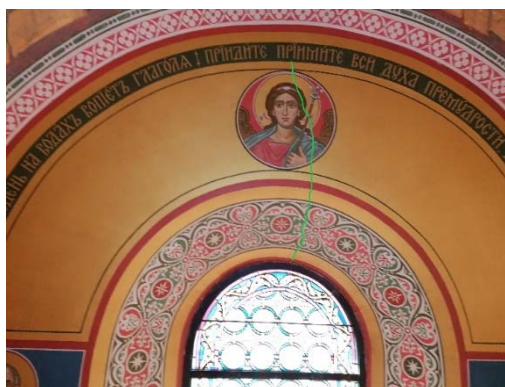
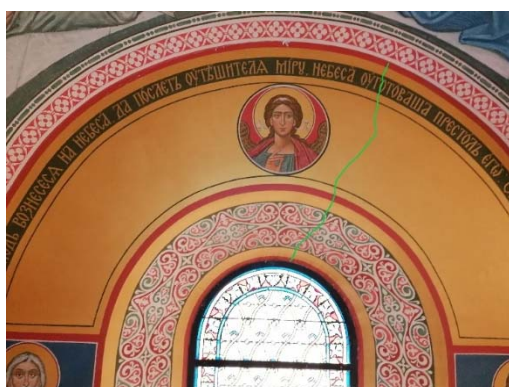
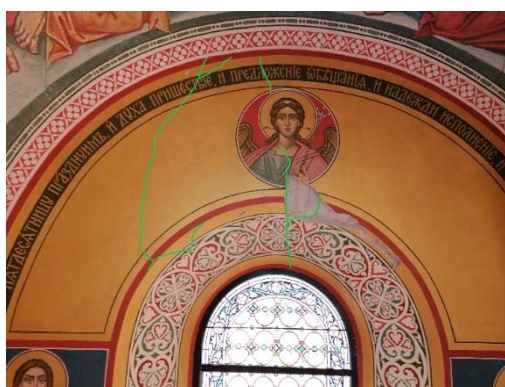
Uočena su oštećenja u vidu vertikalnih pukotina na pročeljima i u unutrašnjosti iznad nadvoja duguljastih prozora pročelja. To su uobičajena oštećenja tj. pukotine koje su uglavnom manje širine i moguće ih je sanirati bez razgradnje dijelova zida. Na sljedećim fotografijama dan je prikaz vidljivih pukotina, a postupak sanacije prikazan je kasnije u sklopu ovog projekta. Prikazane su fotografije sa pukotinama vidljivim iz unutrašnjosti i sa vanjske strane, a zatim su na tlocrtu označene pozicije svake pukotine.

Slika 12. Fotografije oštećenja nadvoja viših/duguljastih prozora – unutrašnja strana

- Oštećenja većine nadvoja u vidu kosih i vertikalnih pukotina. Oštećeni su svi nadvoji nad dugim prozorima na južnom i sjevernom pročelju, kao i nadvoji nad vratima i prolazima u prizemlju. Pukotine su vidljive i na nadvojima na istočnom pročelju, dok oštećenja nema nad nadvojem glavnog ulaza na zapadu.

5. Potrebno je sanirati sve pukotine u vanjskim zidovima i nadvojima vanjskih otvora. Sanacija pukotina se sastoji od lokalnog uklanjanja žbuke, čišćenja sljubnica, injektiranja svih pukotina, te postavljanja šipki Ø8 u svaku sljubnicu duž pukotine s ciljem mehaničkog prošivanja pukotina. Takvo prošivanje vrši se na mjestima pravilnih dijagonalnih ili vertikalnih pukotina u zidovima, te na svim pukotinama nad nadvojima. Gdje pukotine nije moguće prošiti linijski, prošivanje se vrši ugradnjom kraćih šipki većeg promjera Ø16 pod kutom od 45°. Sanacija se provodi i s vanjske i s unutarnje strane zidova.

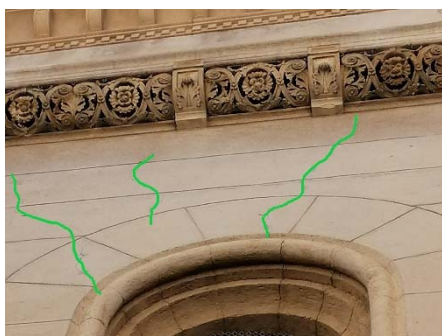
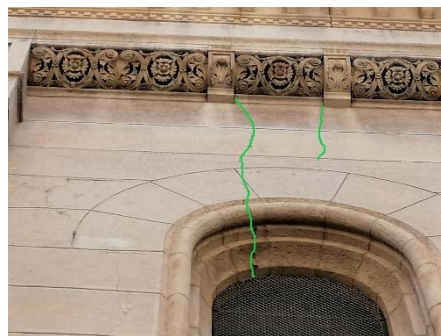
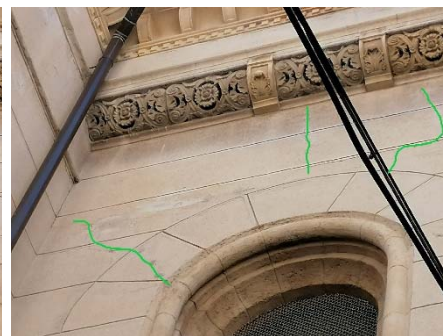
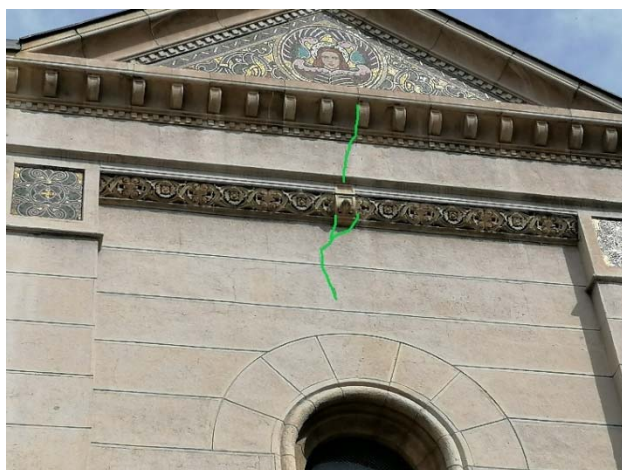
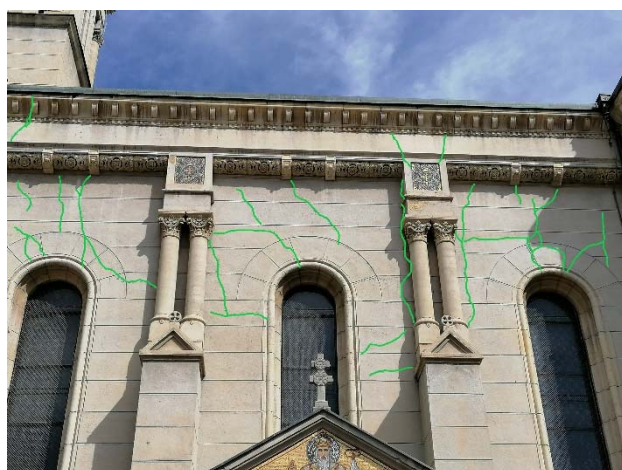
Slika 13. Fotografije oštećenja nadvoja viših/duguljastih prozora – vanjska strana

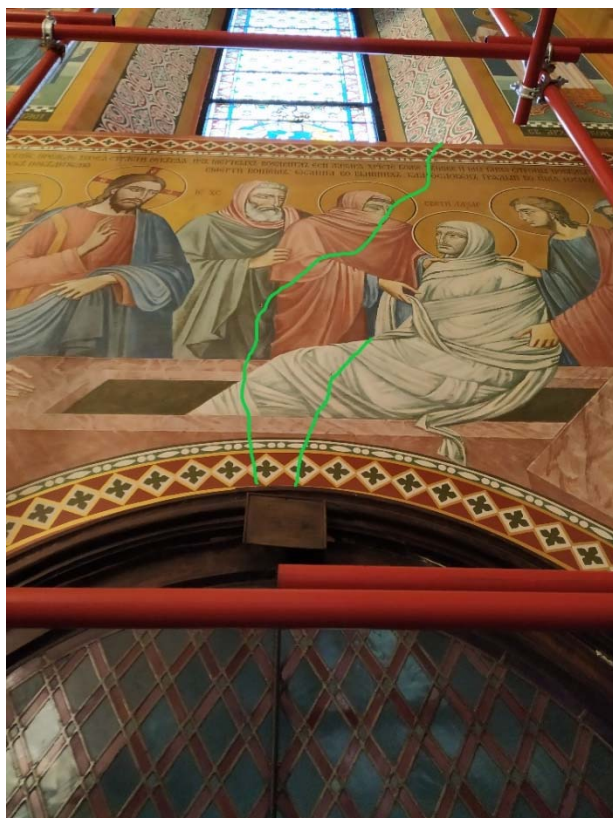
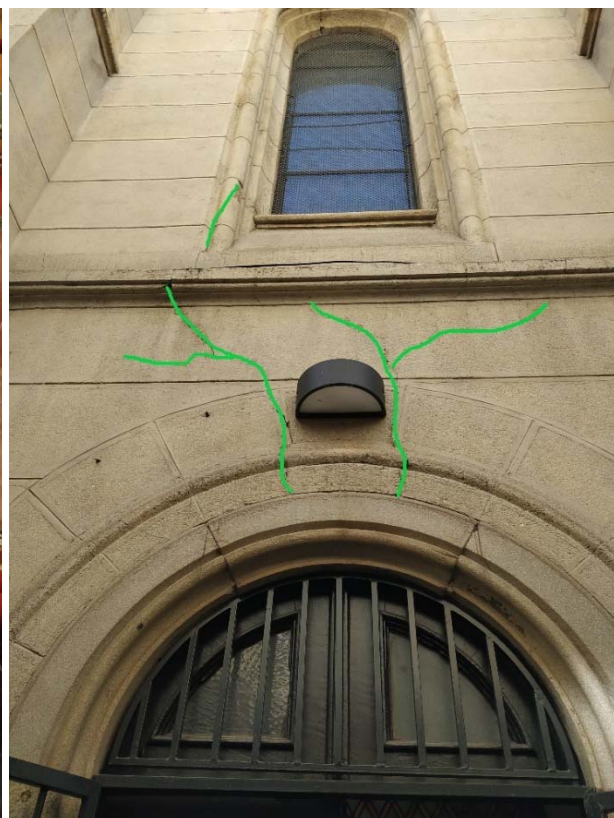
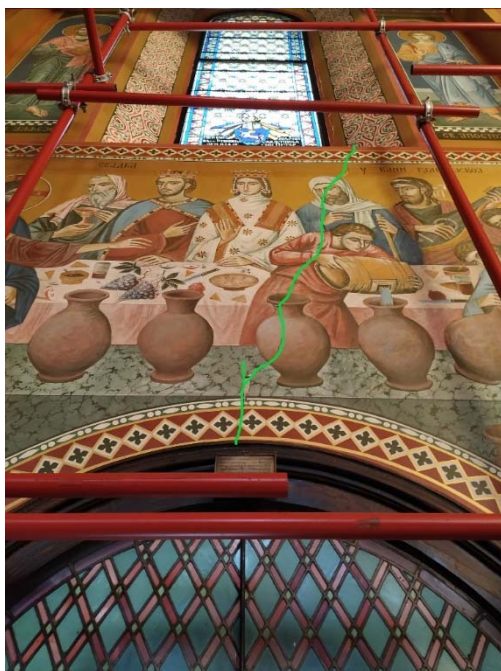
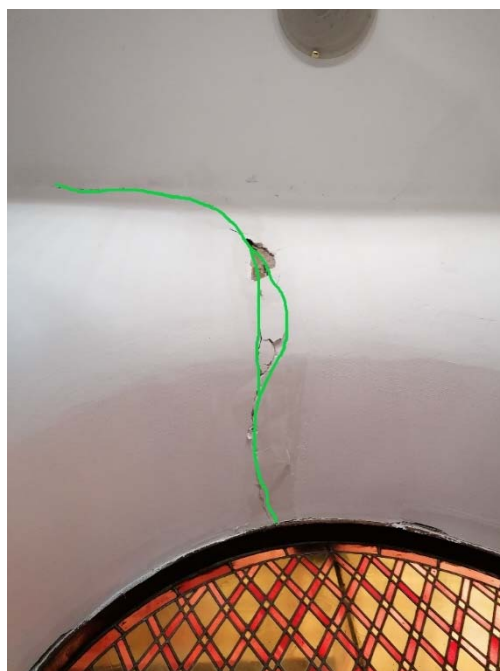
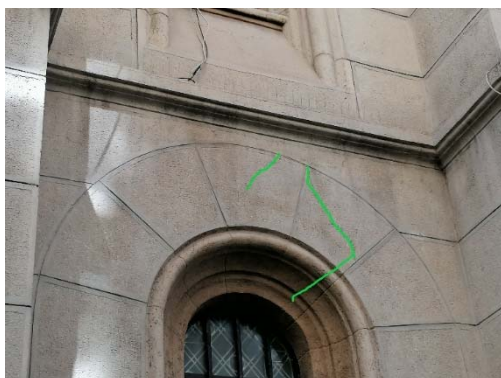
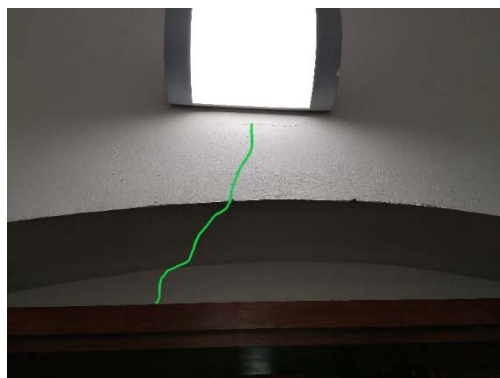
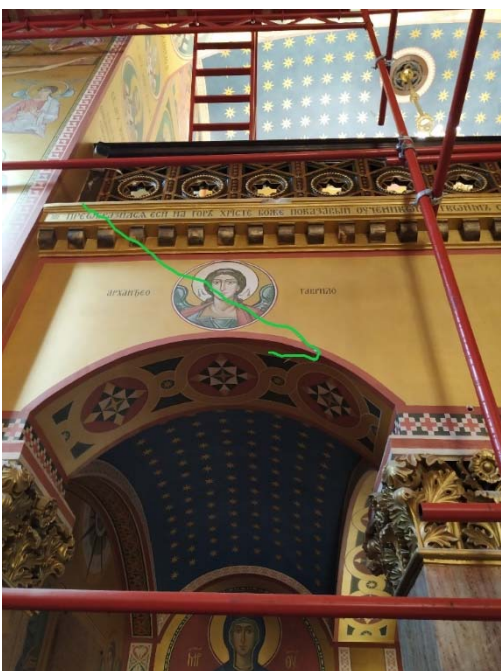
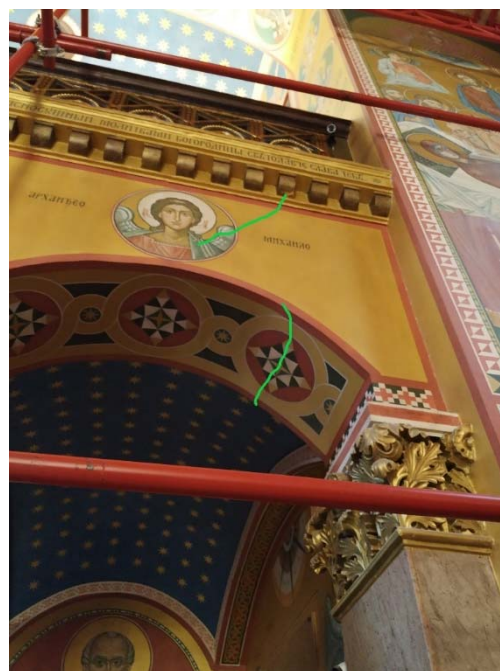
Uočena su oštećenja u vidu vertikalnih pukotina na pročeljima i u unutrašnjosti iznad nadvoja bočnih ulaza u građevinu, te na nadvojima nad vratima, prozorima i prolazima u prizemlju. To su uobičajena oštećenja tj. pukotine koje su uglavnom manje širine, uglavnom površinske i moguće ih je sanirati bez razgradnje dijelova zida. Na slijedećim fotografijama dan je prikaz vidljivih pukotina, a postupak sanacije prikazan je kasnije u sklopu ovog projekta. Prikazane su fotografije sa pukotinama vidljivim iz unutrašnjosti i sa vanjske strane, a zatim su na tlocrtu označene pozicije svake pukotine.

Slika 15. Fotografije oštećenja nadvoja prozora, vrata i prolaza u prizemlju

6. Potrebno je sanirati sve pukotine na unutarnjim nadvojima, lukovima u prizemlju, te zidovima nad nadvojima/lukovima galerije. Sanacija pukotina se sastoji od lokalnog uklanjanja žbuke, čišćenja sljubnica, injektiranja svih pukotina, te postavljanja šipki Ø8 u svaku sljubnicu duž pukotine s ciljem mehaničkog prošivanja pukotina. Takvo prošivanje vrši se na mjestima pravilnih dijagonalnih ili vertikalnih pukotina u zidovima, te na svim pukotinama nad nadvojima. Gdje pukotine nije moguće prošiti linijski, prošivanje se vrši ugradnjom kraćih šipki većeg promjera Ø16 pod kutom od 45°. Mehaničko prošivanje vrši se s obje strane nadvoja/luka.

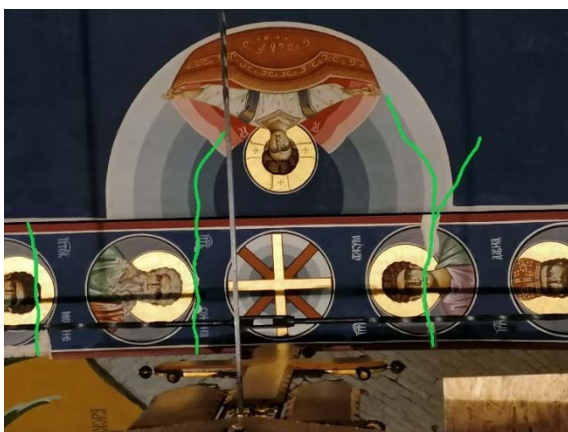
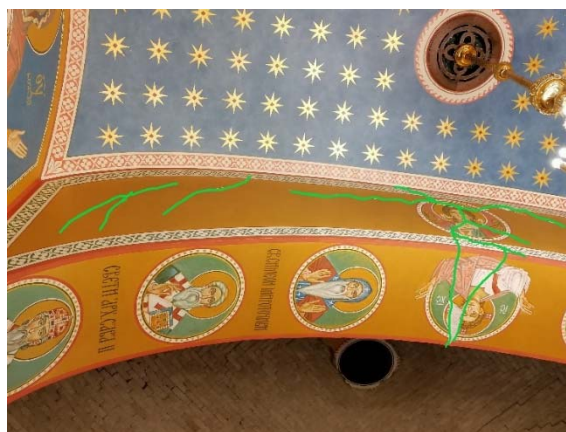
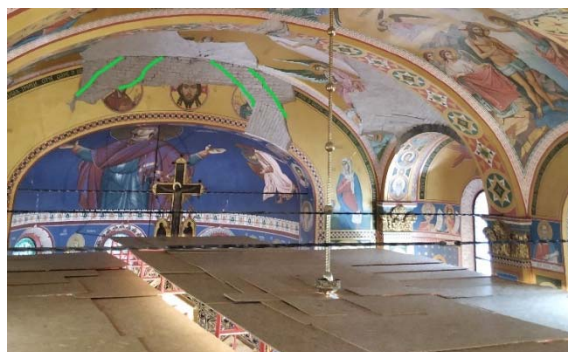
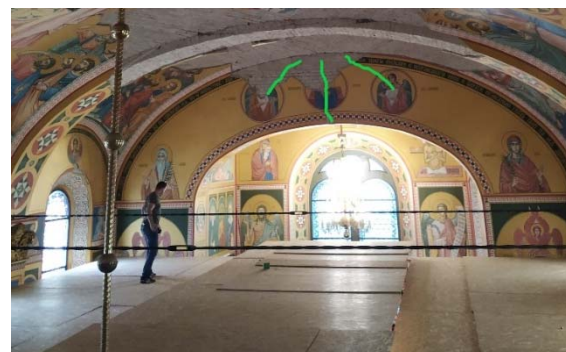
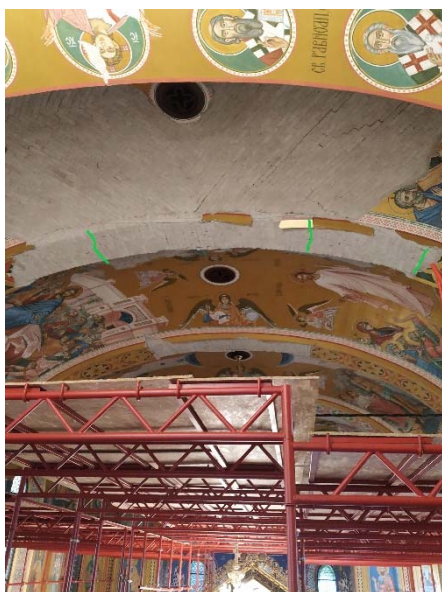
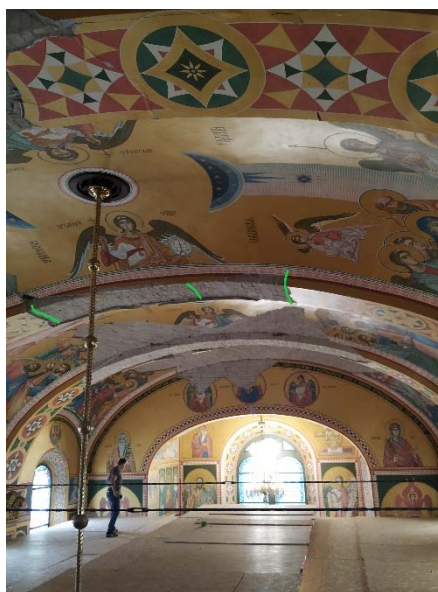
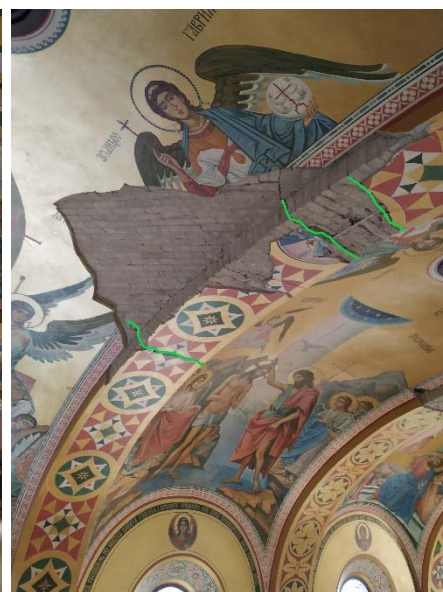
Oštećenja koja su uočena u lukovima uglavnom se odnose na horizontalne i kose pukotine s donje strane u tjemenu luka, te opadanje žbuke u tim dijelovima. U tjemenu luka izvedene su horizontalne zatege od plošnih čeličnih traka koje se sidre u fasadne zidove. Dodatno su izvedene i kose zatege koje prate nagib luka i spajaju se na horizontalne zatege. Oštećenja lukova u gornjem dijelu, tj. dijelu iznad svoda nisu vidljiva. Sva uočena oštećenja su uobičajena, tj. radi se o pukotinama koje su uglavnom manje širine, uglavnom površinske i moguće ih je sanirati bez razgradnje lukova. Na slijedećim fotografijama dan je prikaz vidljivih pukotina, a postupak sanacije prikazan je kasnije u sklopu ovog projekta.

Slika 17. Fotografije oštećenja lukova između svakog polja svoda

- Oštećenja lukova među svodovima iznad glavnog broda, te na rubnim lukovima između svoda glavnog broda i svoda nad galerijom, na zapadnoj strani, i između svoda glavnog broda i kupole, na istočnoj strani. Oštećenja su nastala uglavnom u tjemenu lukova i to u vidu manjih pukotina i opadanja žbuke.

3. Potrebno je sanirati sva rebra svodova nad glavnim lađom kod kojih je većina oštećenja koncentrirana u tjemenu rebara. Sanacija pukotina se sastoji od uklanjanja žbuke po cijeloj duljini i širini rebra, čišćenja sljubnica i injektiranja svih vidljivih pukotina u s donje strane. Nakon saniranja svih pukotina, rebra svodova se dodatno pojačavaju FRCM sustavom sa karbonskim mrežicama koje se postavljaju s donje strane rebra. Mrežice FRCM sustava sidre se sidrima Fiocco C u sama rebra pod kutom od  $45^\circ$ .

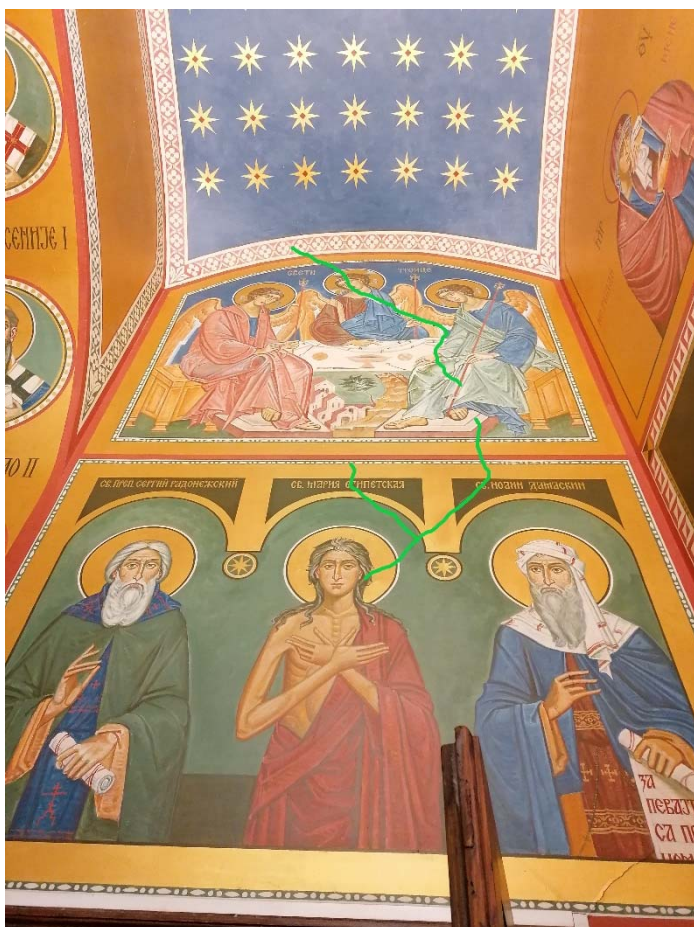
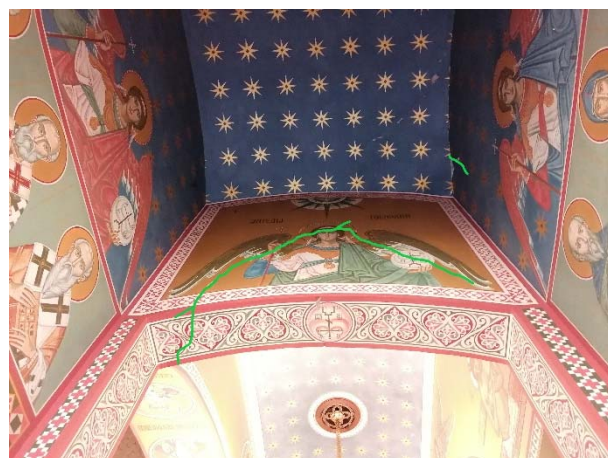
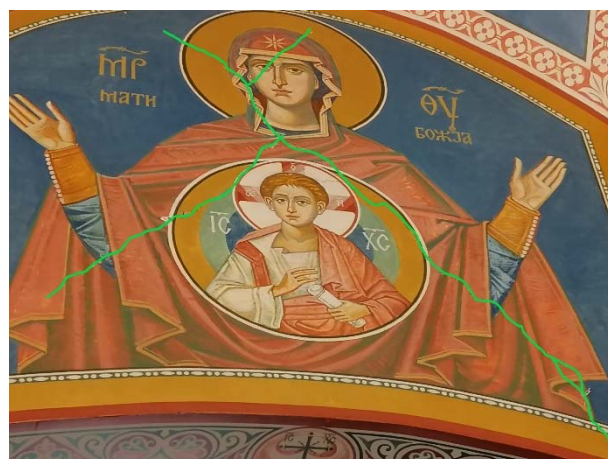
Na slici 18 prikazana su oštećenja na zidovima iznad lukova na galeriji. Radi se o uobičajenim oštećenjima u vidu dijagonalnih pukotina uslijed savijanja i posmika. Radi se od manjim širinama pukotina koje je moguće sanirati bez razgradnje zida.

Slika 18. Fotografije oštećenja zidova nad lukovima – galerija

- Oštećenja zidova nad lukovima/nadvojima kod galerije na zapadnoj strani. Formirane su kose pukotine vidljive s obje strane zidova.
- Oštećenja vanjskih zidanih zidova i kontrafora u vidu kosih i horizontalnih pukotina. Glavnina oštećenja je uočena na zidovima transepta.

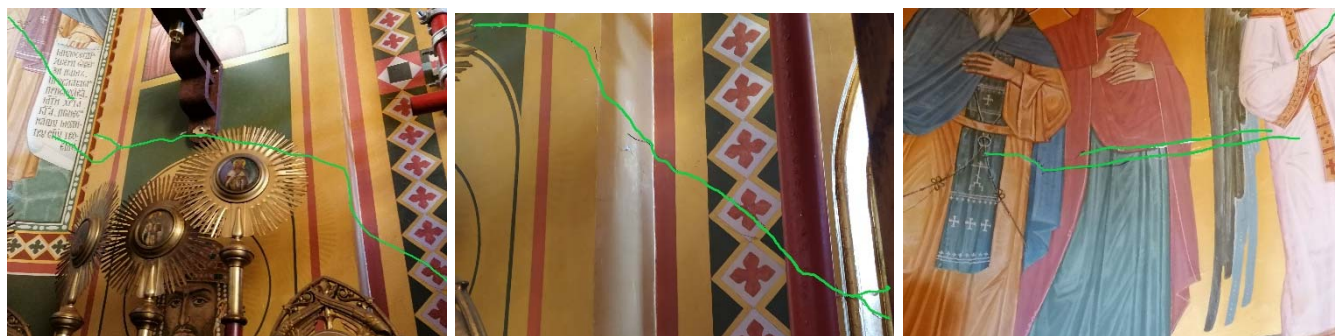
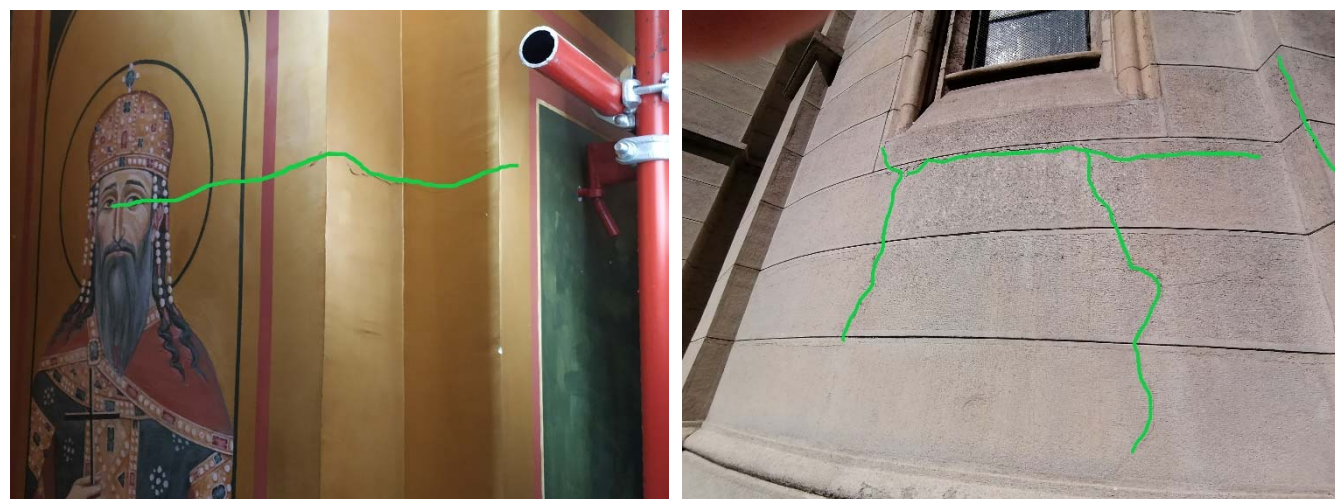
Na slici 20 prikazana su oštećenja na zidovima i kontraforama u vidu dijagonalnih pukotina uslijed savijanja i posmika. To su uobičajena oštećenja tj. pukotine i moguće ih je sanirati bez razgradnji dijelova zida. Uglavnom se radi o manjim širinama pukotina bez opadanja žbuke. Položaj pojedinog oštećenja prikazan je na tlocrtu na slici 21.

Slika 20. Fotografije oštećenja zidova nad lukovima – tavanski prostor

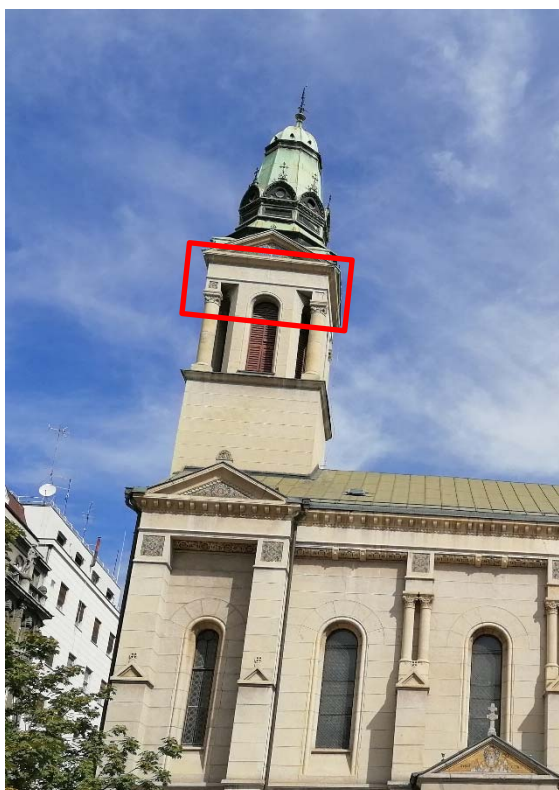
a) Pogled na zvonik – južno pročelje

Na slijedećim slikama prikazan je toranj zvonika. Prilikom pregleda uočene su samo manje horizontalne pukotine na zidanim stupovima na gornjem zidanom dijelu zvonika koje je moguće sanirati bez razgradnje stupova. Pristup drvenom krovu nije bio moguć, te se njegovo stanje nije utvrdilo. Za vrijeme sanacije objekta svakako će biti potrebno osigurati pristup krovu i prekontrolirati sve drvene elemente, te ukoliko bude potrebe sanirati i drveno krov. Nosiva konstrukcija platformi koja se pruža kroz zidani dio zvonika je u lošem stanju, tj. radi prekomjernog vlaženja došlo je do truljenja drva, te konstrukcija više nije primjerena za uporabu. Drvene stupove i grede platformi potrebno je ukloniti, te osmisliti novu nosivu konstrukciju. Nova nosiva konstrukcija platformi treba biti izvedena kao čelična konstrukcija koja će između ostalog poslužiti i za stabilizaciju i pojačanje zidane nosive konstrukcija zvonika.

- Manja oštećenja stupnjaka u gornjem zidanom dijelu tornja zvonika. Radi se o manjim horizontalnim pukotinama na gornjem dijelu stupa na spoju za punim zidom.

7. Potrebno je sanirati sve pukotine na zidanim zidovima zvonika. Sanacija pukotina se sastoji od lokalnog uklanjanja žbuke, čišćenja sljubnica, injektiranja svih pukotina, te postavljanja šipki Ø8 u svaku sljubnicu duž pukotine s ciljem mehaničkog prošivanja pukotina. Takvo prošivanje vrši se na mjestima pravilnih dijagonalnih ili vertikalnih pukotina u zidovima, te na svim pukotinama nad nadvojima. Gdje pukotine nije moguće prošiti linijski, prošivanje se vrši ugradnjom kraćih šipki većeg promjera Ø16 pod kutom od 45°. Mehaničko prošivanje vrši se s obje strane nadvoja/luka.
