REKONSTRUKCIJA KAPE TORNJA SABORNE CRKVE PREOBRAŽENJA GOSPODNJEG U ZAGREBU

OZNAKA PROJEKTA: 85-8/21

1/ TEHNIČKI OPIS POSTOJEĆEG STANJA

2/ GRAFIČKI PRILOZI UZ TEHNIČKI OPIS POSTOJEĆEG STANJA

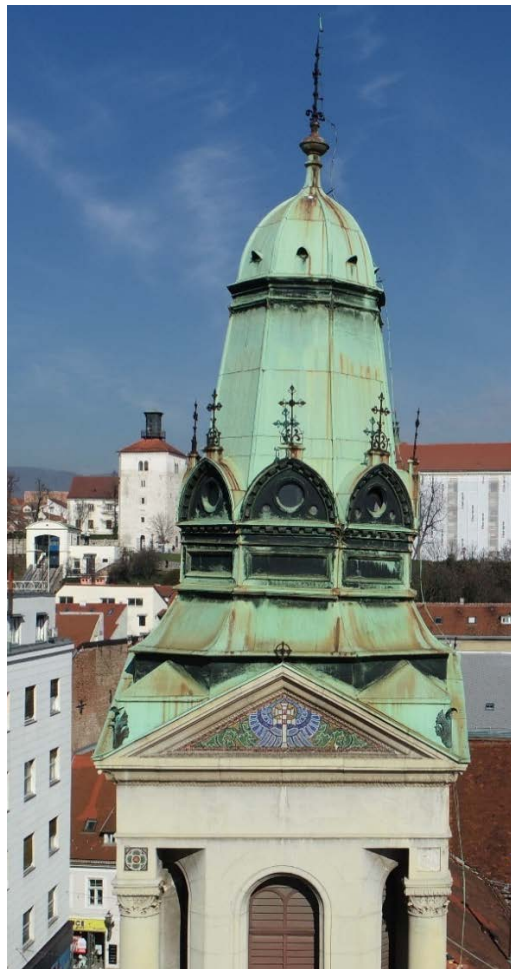
Potresom je stanje dodatno pogoršano te je došlo do gnječenja drvene konstrukcije kape tornja što je dovelo do nagnjanja kape 7 cm u smjeru jugoistoka. Trenutno stanje drvene konstrukcije je takvo da je potrebno detaljno pregledati, dijelove građe demontirati i rekonstruirati te montirati kapu tornja na toranj.

Današnji izgled zvonika i kape tornja

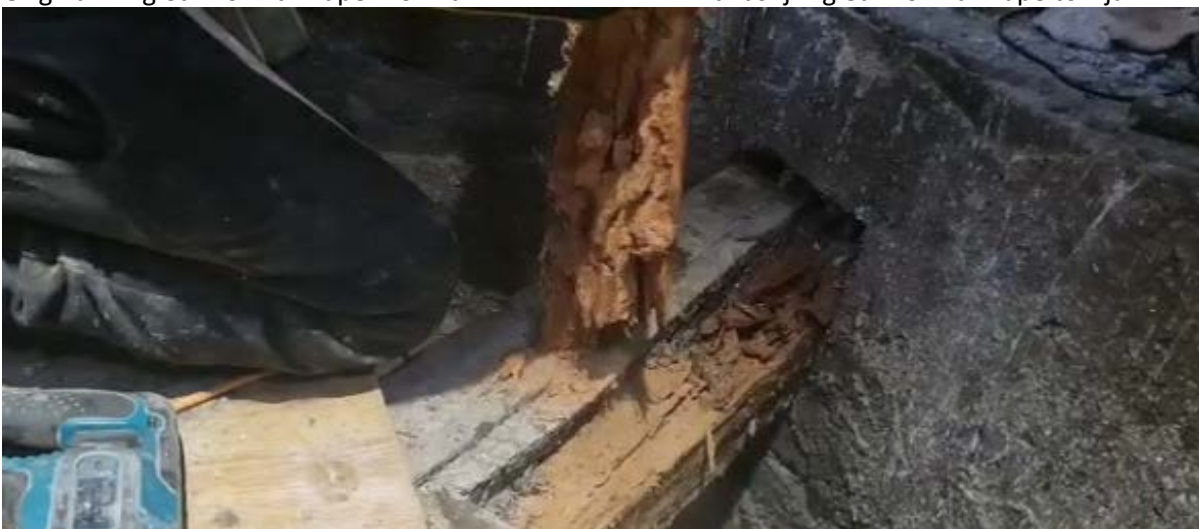
Uvidom u arhivsku dokumentaciju i stanja na objektu vidljivo je da je tijekom godina konstrukcija tornja doživjela značajne dogradnje. Dijelovi građe kape tornja su zazidani te su time izravno izloženi utjecaju vlage koja je dovela do propadanja i truljenja građe u toj mjeri da pojedini dijelovi u potpunosti nedostaju.

Istrunule grede koje su zazidane; prije dogradnje ležale na oktagonu

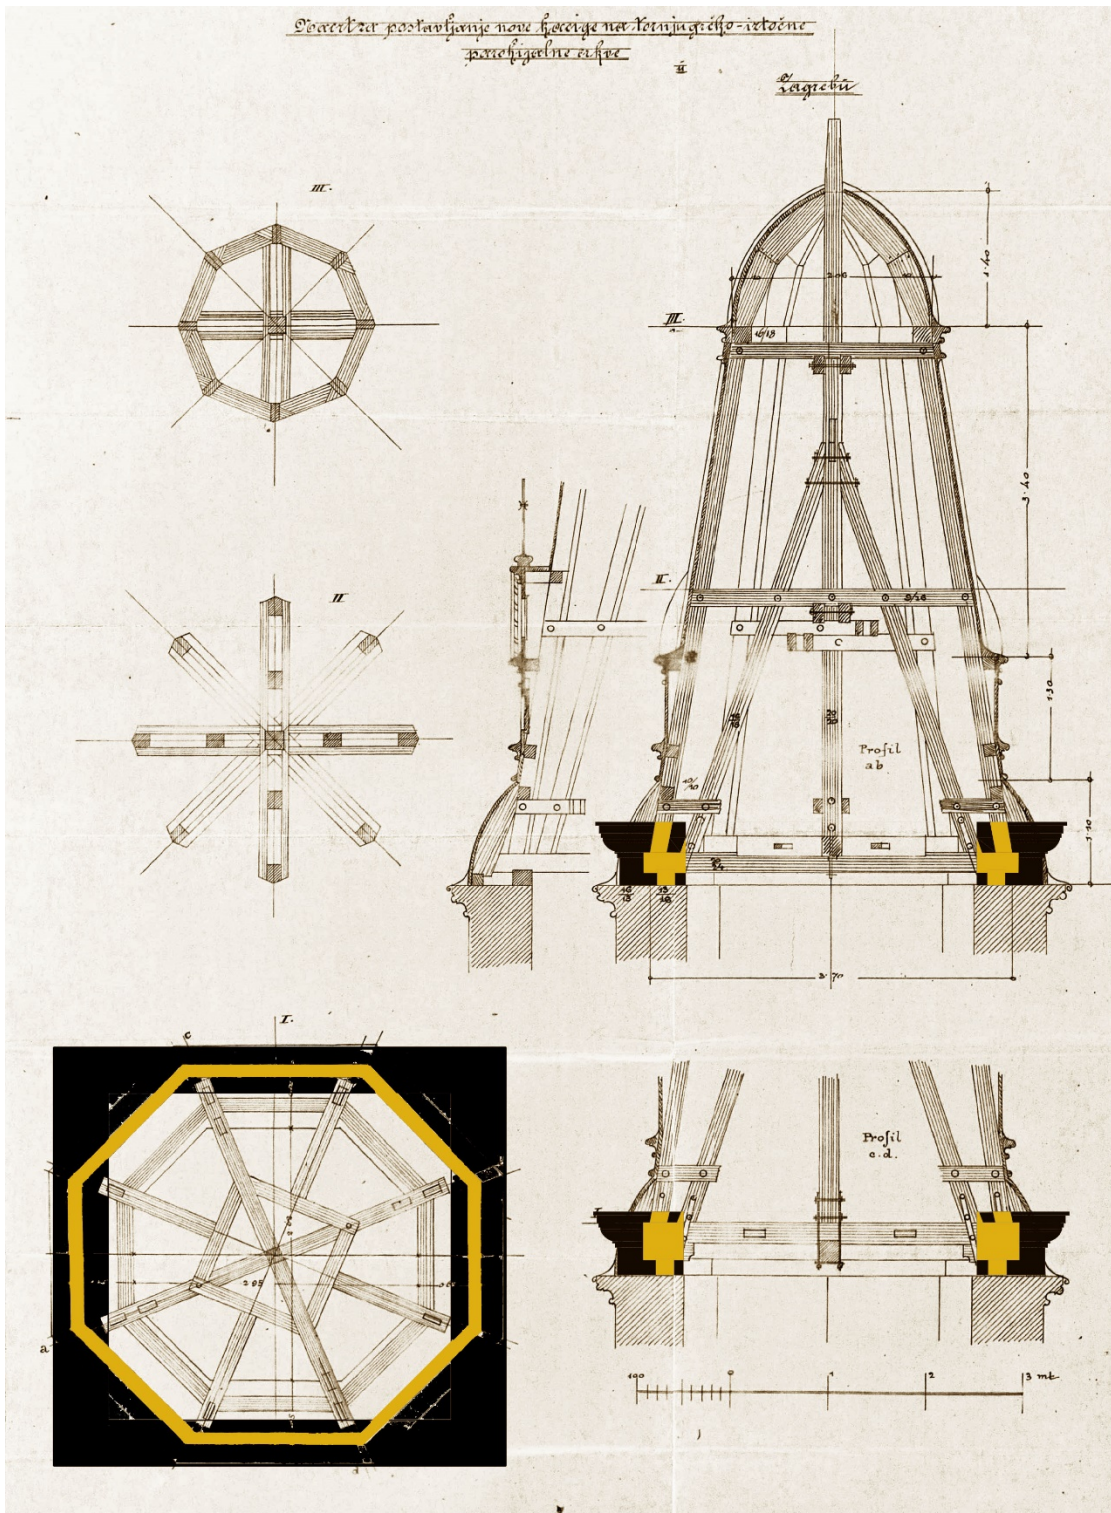
Preklopljeni nacrt s dogradnjama

Crno – izvana dodani zabati na osnovni oktagon, iznutra zazidana drvena građa

Žuto – drvena građa koja je zazidana i istrunula;
