PROJEKTNI URED:	UPI - 2M d.o.o. Bleiweisova 17, 10000 Zagreb OIB: 66037779887
INVESTITOR:	Suvlasnici zgrade u Ulici Ivana Dežmana 9, 10000 Zagreb zastupani od strane Monel d.o.o., Ilica 128, 10 000 Zagreb, OIB: 63126032936
GRAĐEVINA:	STAMBENO POSLOVNA GRAĐEVINA - Konstruktivna obnova
LOKACIJA:	k.č. 1932, k.o. Centar Dežmanova ulica 9, 10000 Zagreb
BROJ TEHNIČKOG DNEVNIKA:	TD 43/22

ELABORAT OCJENE POSTOJEĆEG STANJA GRAĐEVINSKE KONSTRUKCIJE

DATUM IZRADE PROJEKTA: Zagreb, prosinac 2022.

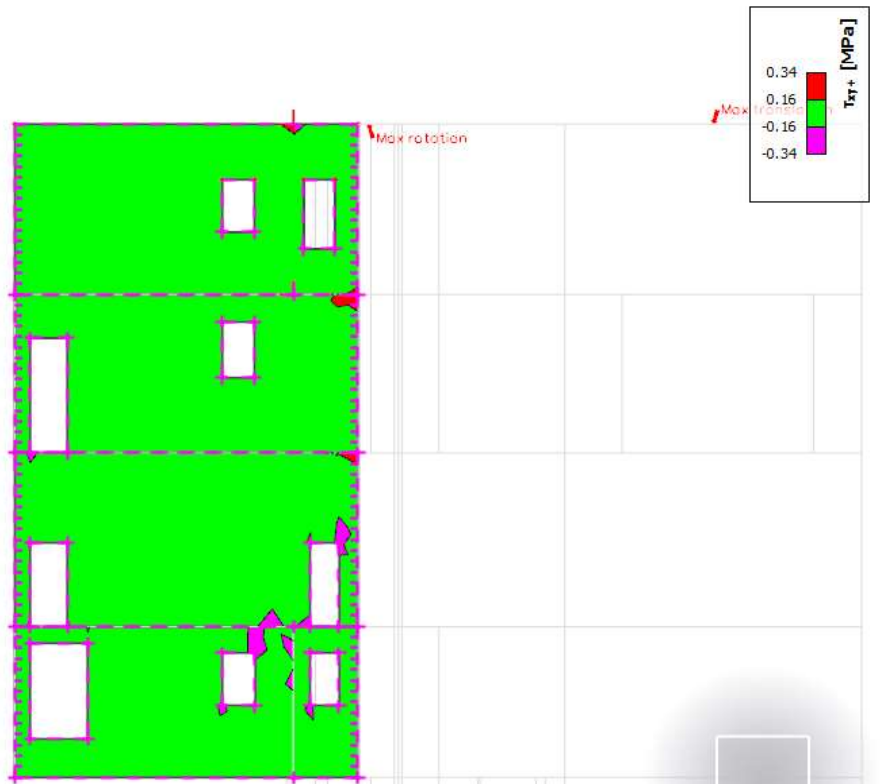
Values: $\tau_{xy}+$
 Linear calculation
 Class: All ULS
 Extreme: Global
 Selection: zid43, zid84, zid117, zid158
 Location: In nodes avg. on macro.
 System: LCS mesh element

Prikaz posmičnog naprezanja u linearnom modelu

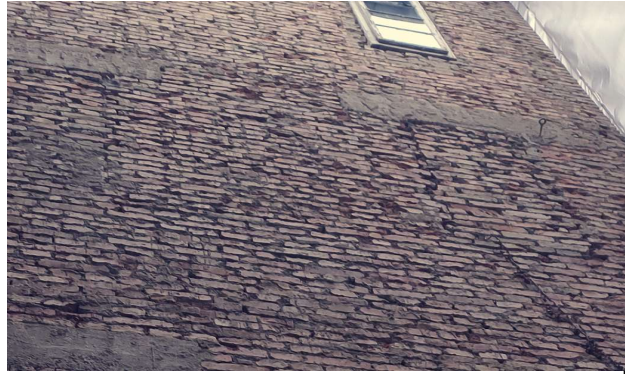
zid u osi 3

Prikaz oštećenja u zadnjem koraku nelinearnog modela - Y smjer

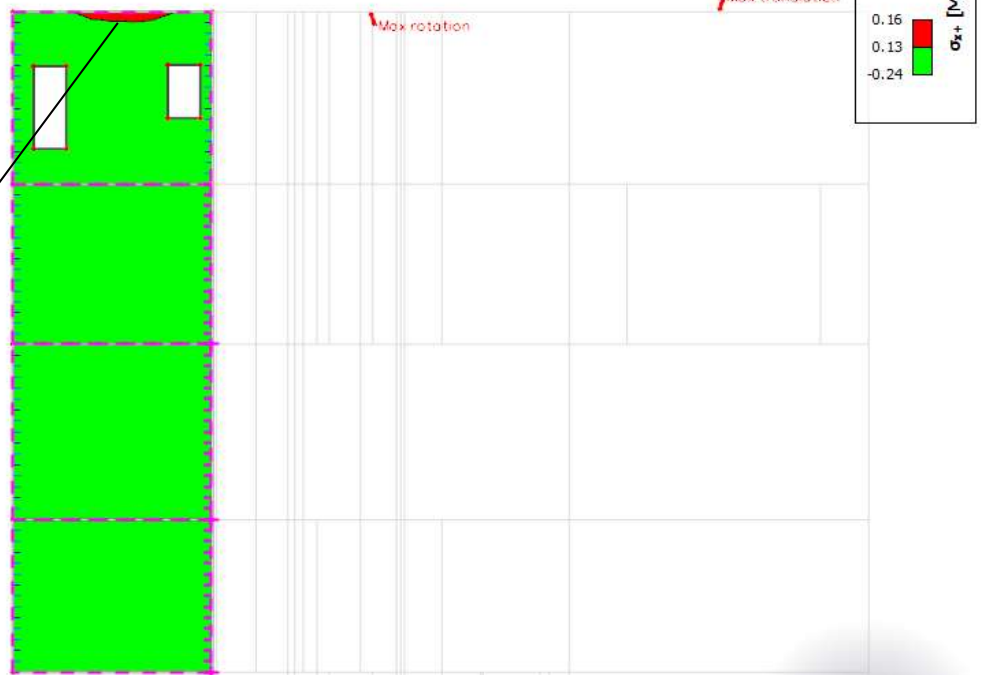
Potrebno povezati međukatu konstrukciju sa zabatom i na taj način pridržati zabat.

Prikaz vlačnog naprezanja u linearnom modelu

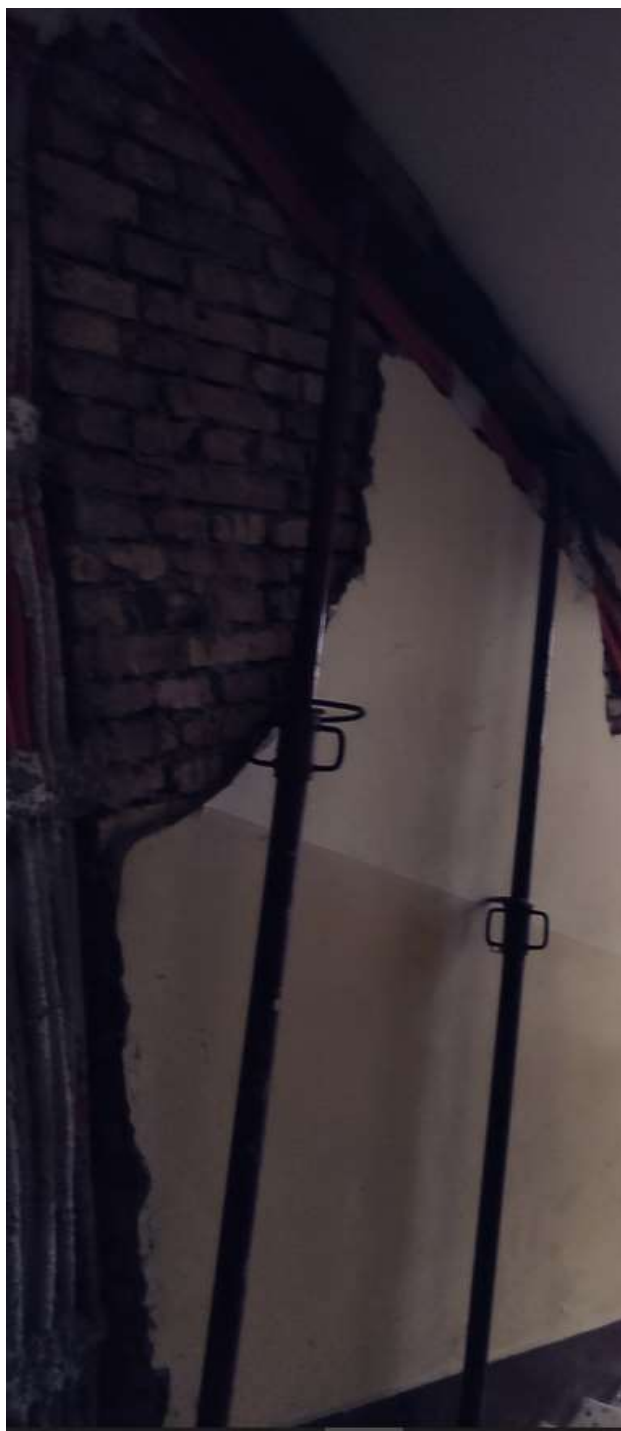
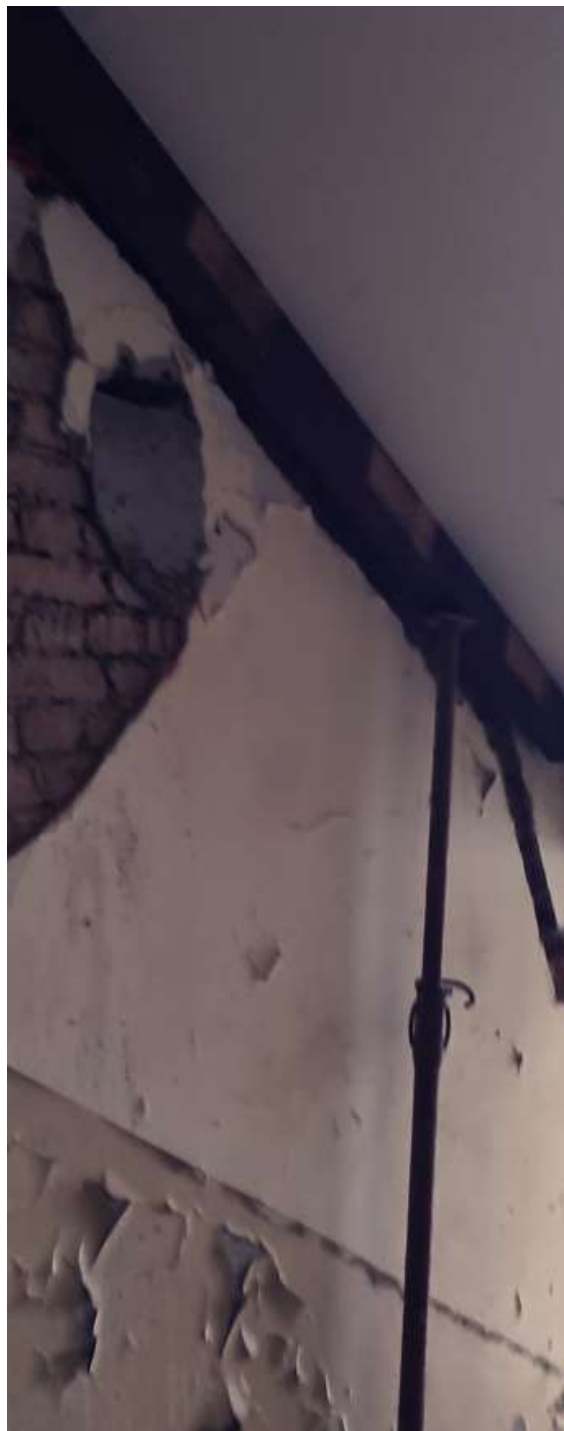
zid u osi 4 i 5

dijagonalna pukotina na zidu stubišta

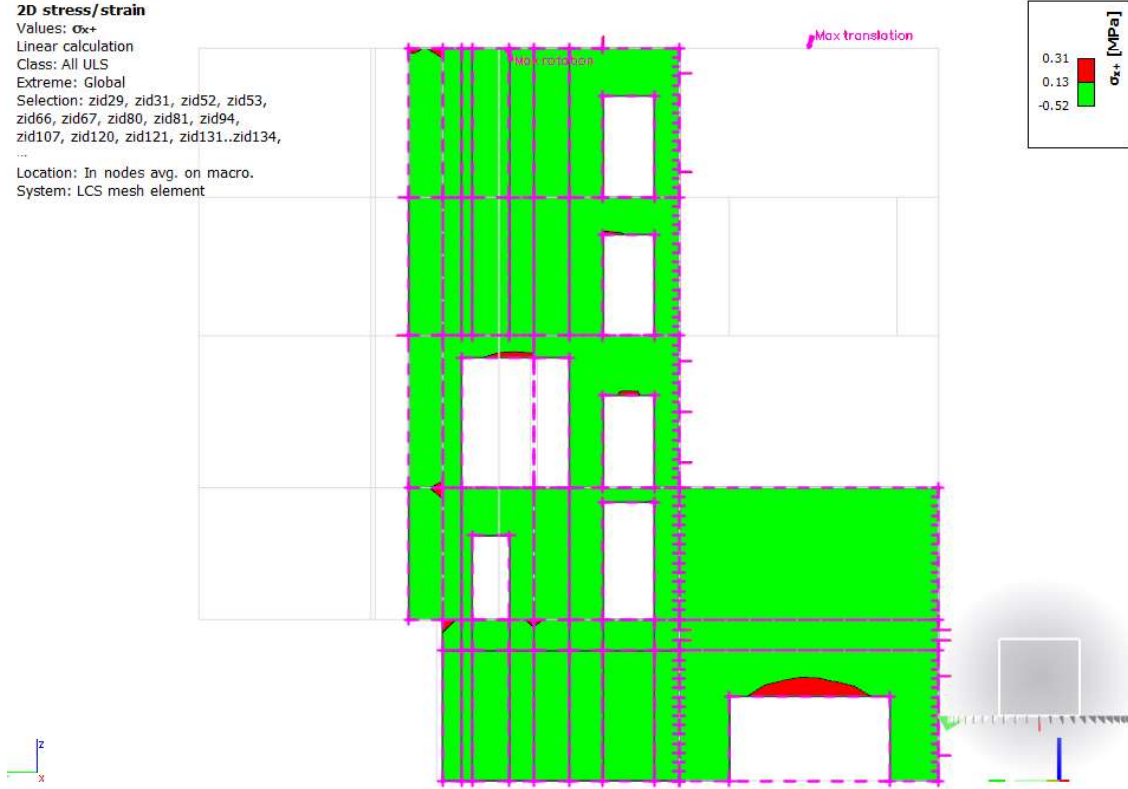
Values: σ_x+
Linear calculation
Class: All ULS
Extreme: Global
Selection: zid29, zid31, zid52, zid53,
zid66, zid67, zid80, zid81, zid94,
zid107, zid120, zid121, zid131..zid134,
...
Location: In nodes avg. on macro.
System: LCS mesh element

Prikaz linearnog naprezanja u linearnom modelu

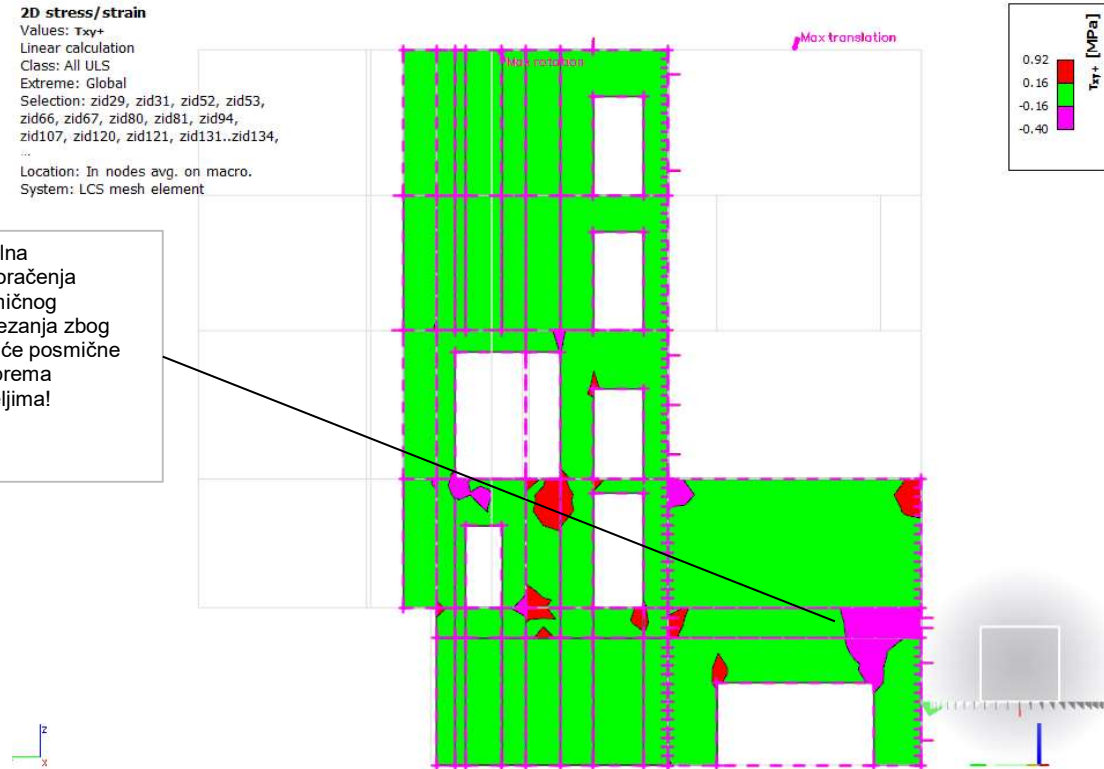
Lokalna prekoracenja posmicnog naprezanja zbog rastuce posmicne sile prema temeljima!

Prikaz posmicnog naprezanja u linearnom modelu

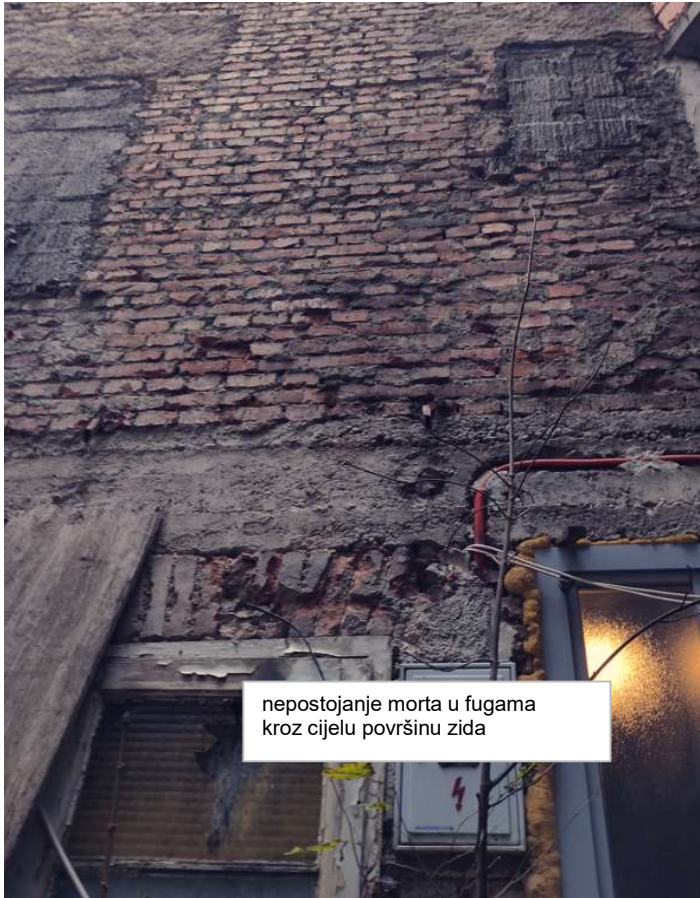
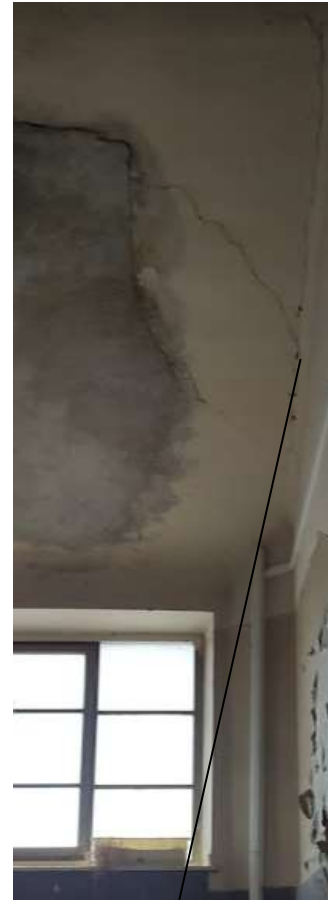
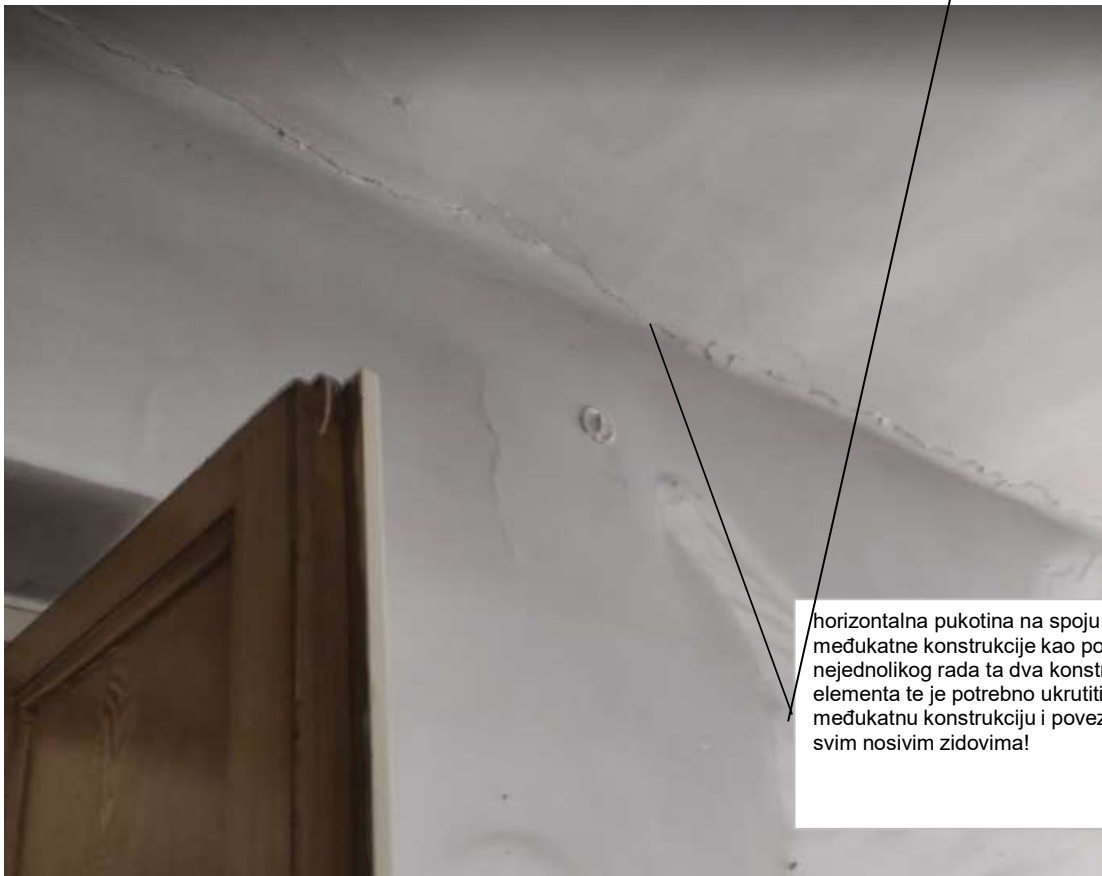
zid u osi 6

Prikaz oštećenja u zadnjem koraku nelinearnog modela - Y smjer

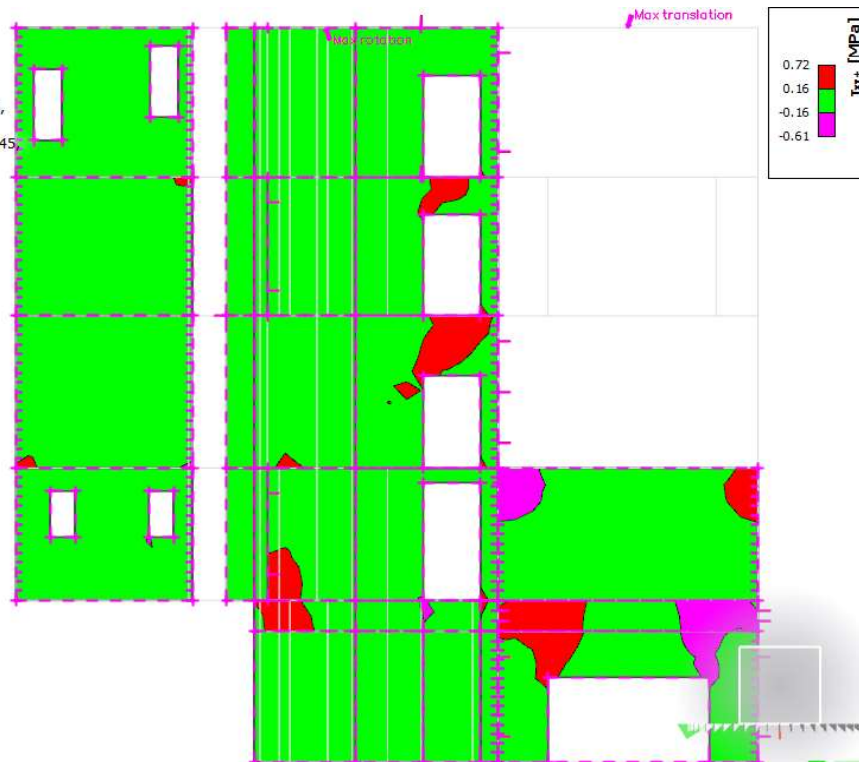
Values: $\tau_{xy}+$
 Linear calculation
 Class: All ULS
 Extreme: Global
 Selection: zid28, zid30, zid45, zid56, zid63, zid70, zid77, zid82, zid95, zid106, zid119, zid124, zid129, zid145, ...
 Location: In nodes avg. on macro.
 System: LCS mesh element

Prikaz posmičnog naprezanja u linearnom modelu

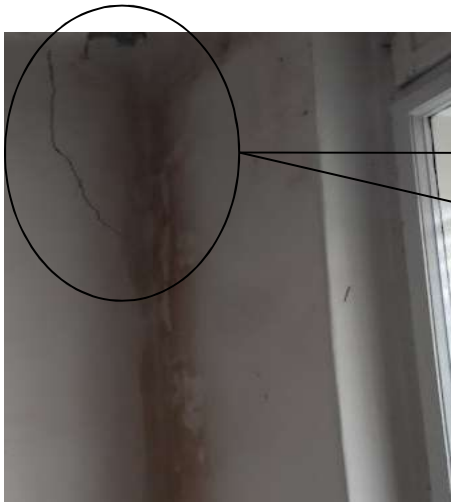
zid u osi 7

Prekoračenje vlačnog napreznja u poprečnom zidu ima za posljedicu odvajanje tog zida od uličnog zida!

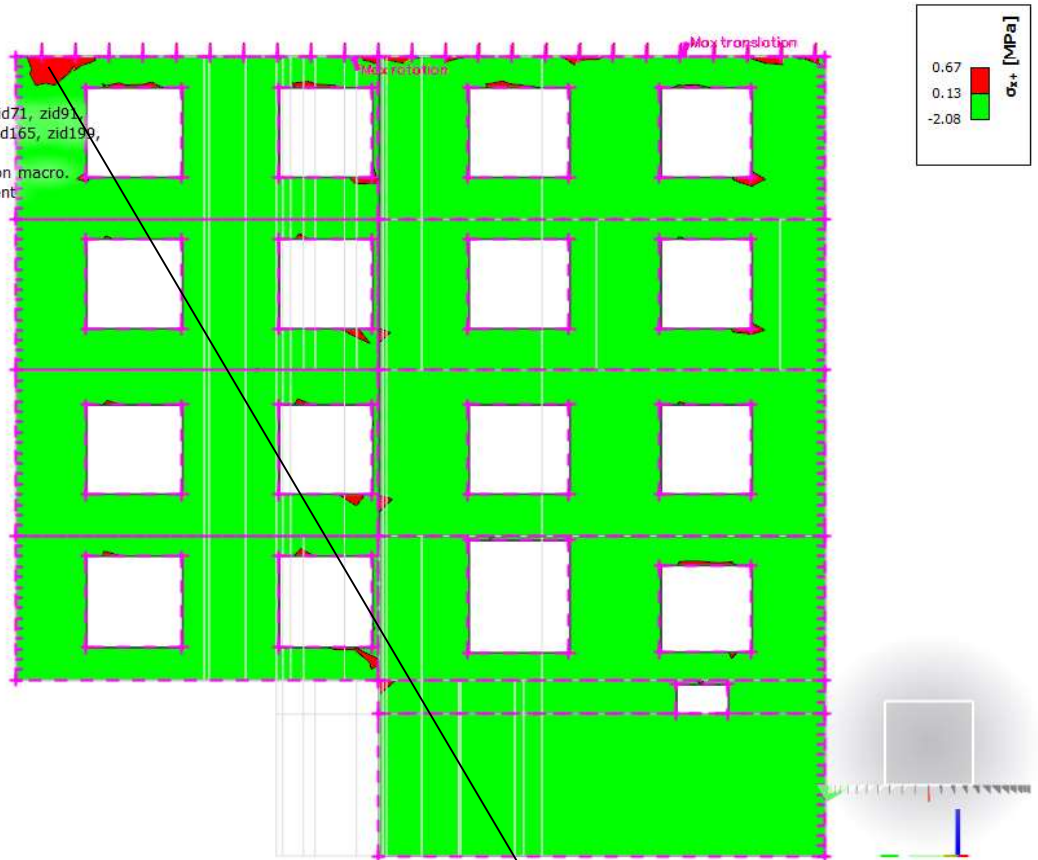
Prikaz vlačnog naprezanja u linearnom modelu

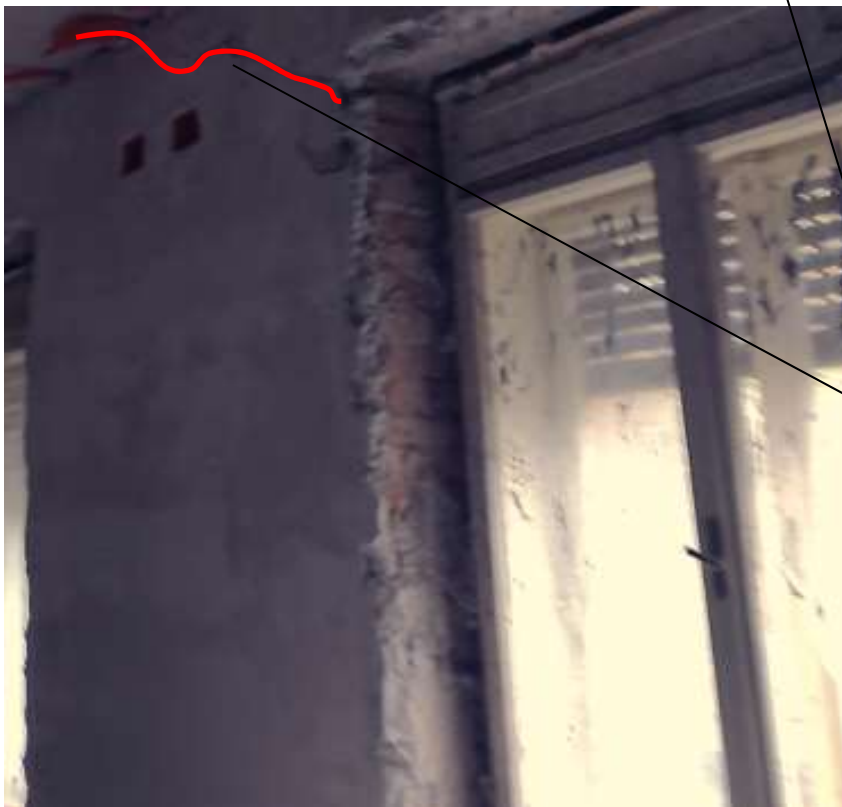
Prikaz posmičnog napreznja u linearnom modelu

Prekoračenje posmičnih napreznja zbog nepostojanja međukatne konstrukcije na tom dijelu zida rezultira dijagonalnom pukotinom na promatranom zidu!

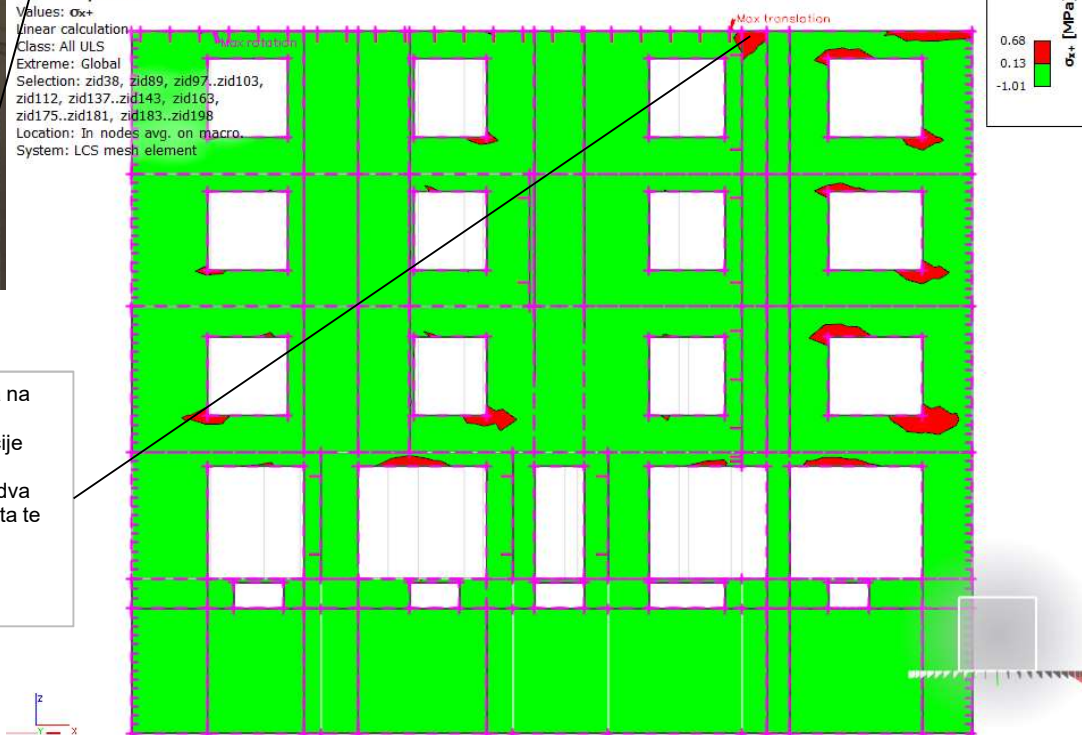
zid u osi a

horizontalna pukotina na spoju zida i međukatne konstrukcije kao posljedica nejednolikog rada ta dva konstruktivna elementa te kao posljedica prekoračenja vlačnog naprezanja!

Prikaz vlačnog naprezanja u linearnom modelu

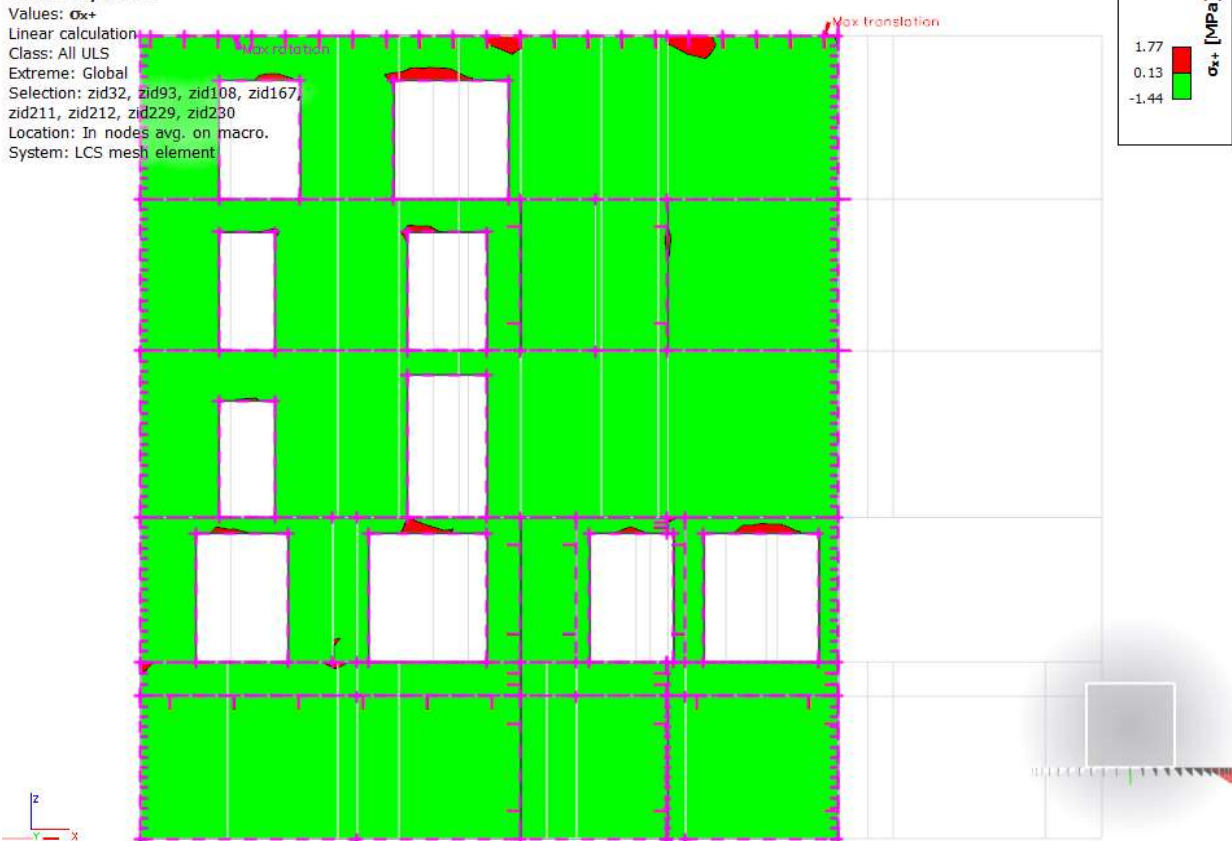
Prikaz vlačnog naprezanja u linearnom modelu

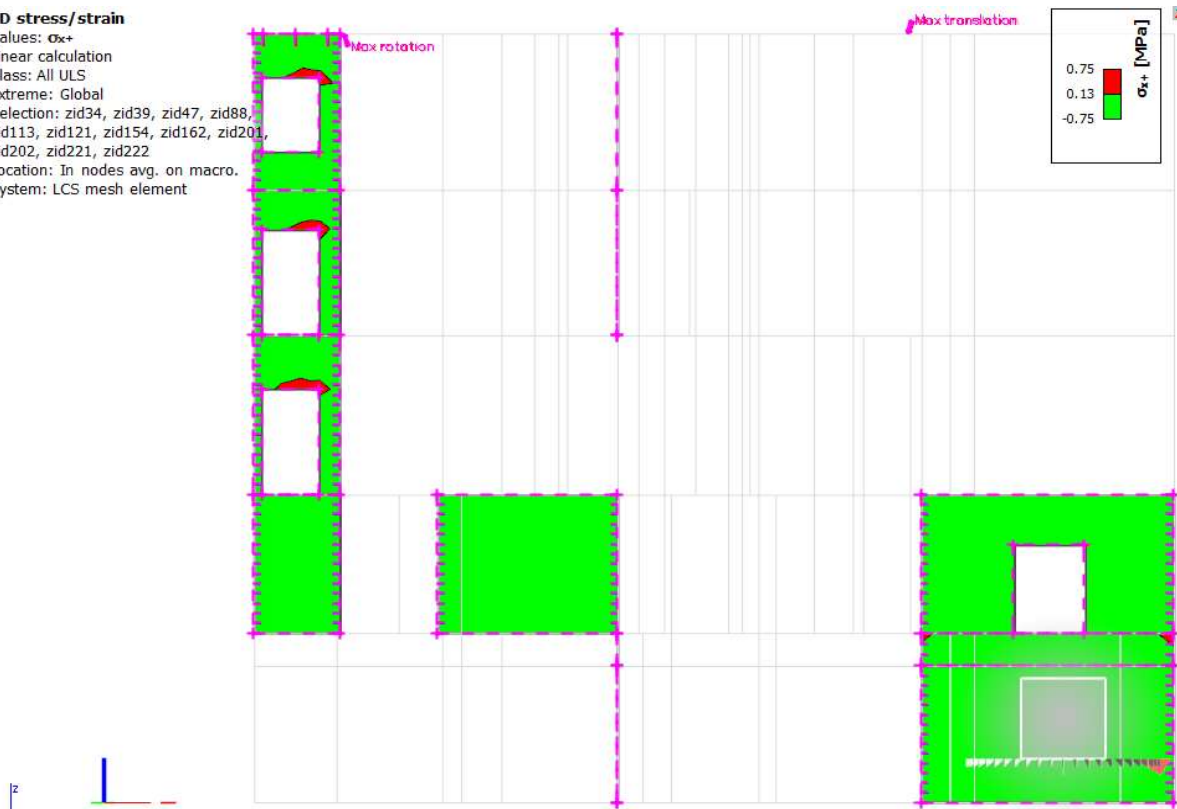
Values: σ_{x+}
Linear calculation
Class: All ULS
Extreme: Global
Selection: zid34, zid39, zid47, zid88,
zid113, zid121, zid154, zid162, zid201,
zid202, zid221, zid222
Location: In nodes avg. on macro.
System: LCS mesh element

Prikaz vlačnog naprezanja u linearnom modelu

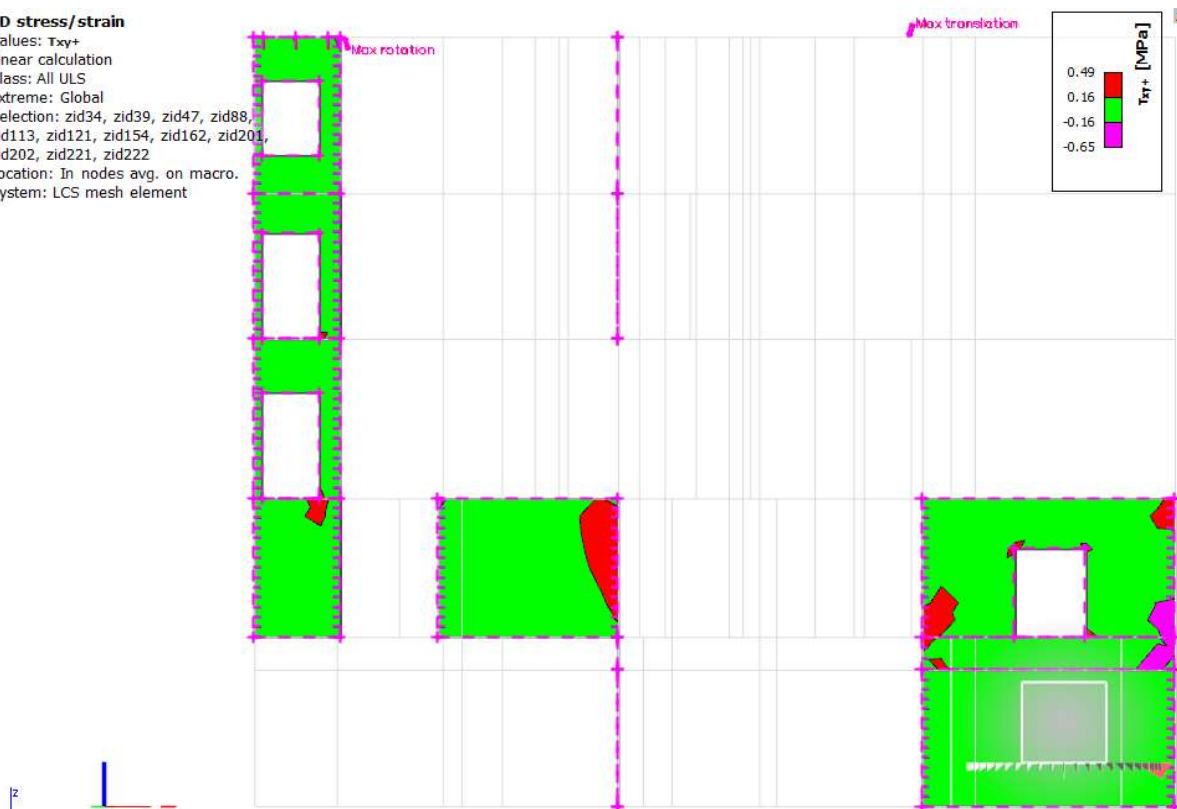
Values: τ_{xy+}
Linear calculation
Class: All ULS
Extreme: Global
Selection: zid34, zid39, zid47, zid88,
zid113, zid121, zid154, zid162, zid201,
zid202, zid221, zid222
Location: In nodes avg. on macro.
System: LCS mesh element

Prikaz posmičnog naprezanja u linearnom modelu

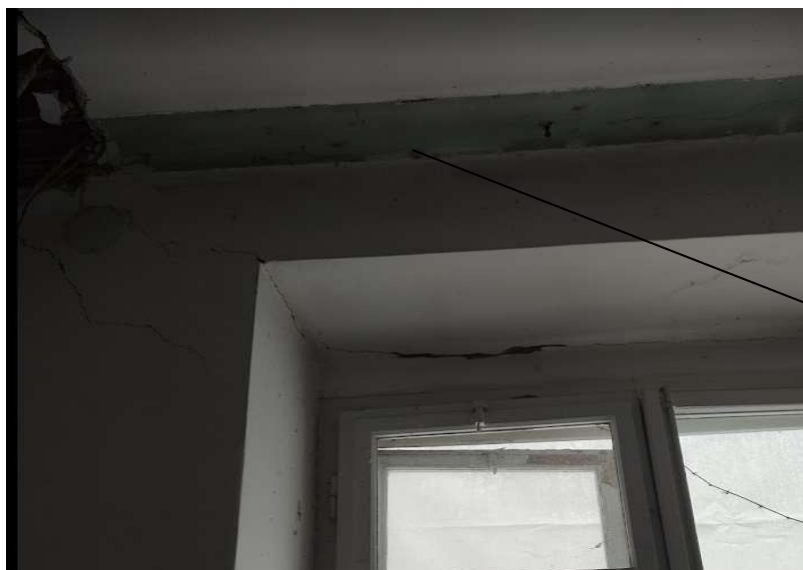
zid u osi f

horizontalna pukotina na spoju zida i međukatne konstrukcije kao posljedica nejednolikog rada ta dva konstruktivna elementa te kao posljedica prekoračenja vlačnog naprezanja!

Prikaz vlačnog naprezanja u linearnom modelu

Stvarna oštećenja na zidovima i na spojevima zidova i međukatnih konstrukcija kao posljedica potresa 22.03.2020. odgovaraju prekoračenju vlačnih naprezanja. Smjer djelovanja potresa S-J je u skladu sa pružanjem zidova u X smjeru. Nažalost, pushover analiza je stala za taj smjer djelovanja potresa zbog limitiranog horizontalnog pomaka što upravo i govori da se 'meke' međukatne konstrukcije moraju prvobitno ukrutiti kako bi se dobio realni kapacitet za horizontalno djelovanje potresne sile. Za posljedicu tome se dogodilo i oštećenje na poprečnom zidu, u osi 7. Vidljive su i dijagonalne pukotine na zidu stubišta na višim etažama. Također, ne postoji mort u sljubnicama za većinu zidova što je i u skladu s rezultatima Izvješću o istražnim radovima na konstrukciji stambeno - poslovne građevine u Dežmanovoj ulici u Zagrebu od Građevinskog fakulteta Sveučilišta u Zagrebu pošto su dobivene jako niske vrijednosti posmične čvrstoće zida s doprinosom tlačnog naprezanja.
