NARUČITELJ:	SRPSKA PRAVOSLAVNA CRKVA U HRVATSKOJ, EPARHIJA ZAGREBAČKO-LJUBLJANSKA, CRKVENA OPĆINA ZAGREB Ilica 7, 10 000 Zagreb OIB: 41346262342
GRAĐEVINA:	CRKVA PREOBRAŽENJA GOSPODNJEG
LOKACIJA:	k.č. 2258, k.o. Centar Preobraženska ul. 4, 10 000 Zagreb
RAZINA:	PROJEKT IZVANREDNOG ODRŽAVANJA – PROJEKT HITNIH INTERVENCIJA
T.D.:	104/2020

## **GRAĐEVINSKI PROJEKT HITNA SANACIJA**

GRAĐEVINA : **CRKVA PREOBRAŽENJA GOSPODNJEG**

RAZINA PROJEKTA : **PROJEKT IZVANREDNOG ODRŽAVANJA**

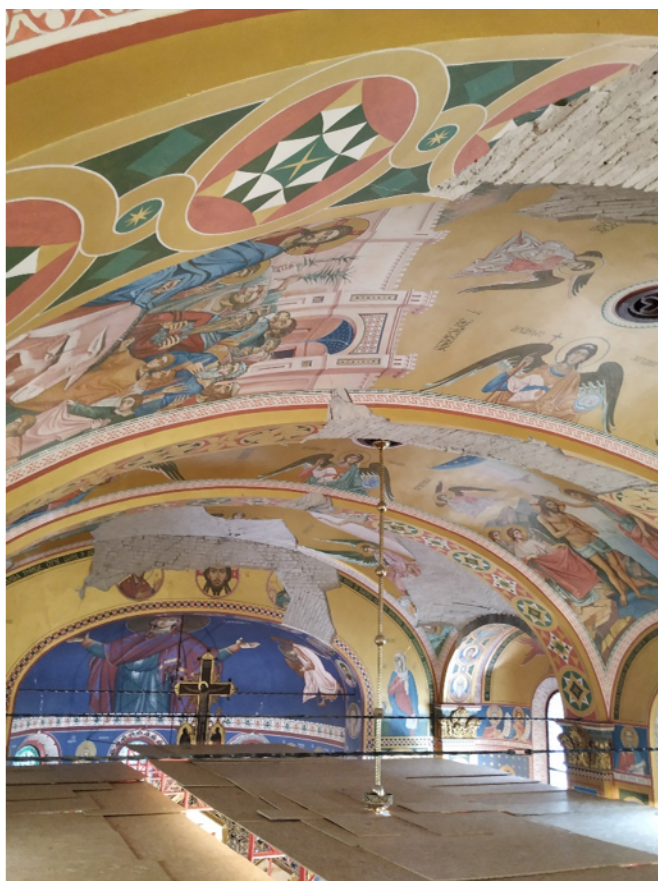
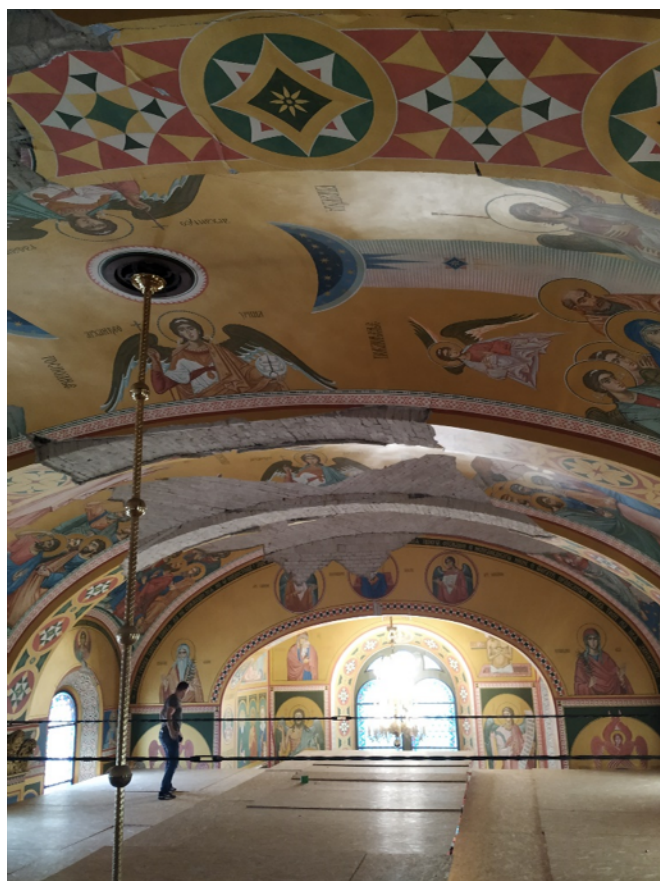
Oštećenja su nastala na svodu nad lađom koji je izveden kao baldahinski svod sa lukovima i na kupoli nad svetištem. Svod se sastoji od 4 polja, prva tri su jednakog raspona cca.  $L = 4,25$  m, dok je četvrto polje nešto većeg raspona  $L = 5,25$  m. Svodovi se oslanjaju na lukove širine cca.  $b = 78$  cm, minimalne visine cca.  $h = 90$  cm u tjemenu, sa povećanjem visine prema vanjskim zidovima na koje se oslanjaju. Raspon lukova iznosi cca.  $L = 11,25$  m. Na slijedećim slikama prikazana su nastala oštećenja. Radi se o značajnom broju pukotina, te značajnom opadanju žbuke u prvom i četvrtom polju, dok su središnja polja manje stradala. Dio pukotina je površinski, ali značajan je i broj pukotina koje se protežu kroz punu debljinu svodova, te su vidljive s obje strane. Manje smicanje opeka je uočeno također u prvom i četvrtom polju, ali nije došlo do gubitka stabilnosti. U prvom polju došlo je i do potpunog odvajanja jedne opeke, koja trenutno visi iz svoda. Geometrija svodova nije značajno promijenjena, tj. nije došlo do ostvarenja značajnih progiba. Svodovi su prikladni za sanaciju, a sanaciju je potrebno prilagoditi postojećem stanju. Prvo i četvrto polje gdje je došlo do značajnog opadanja žbuke i razvoja značajnijih oštećenja potrebno je sanirati s obje strane. Ostala polja svodova, kao i kupolu potrebno je sanirati na način da se što manje oštete s donje strane, tj. sve radove sanacije treba izvesti s gornje strane svoda/kupole, uz minimalne potrebne intervencije na donjoj strani. Postupak sanacije prikazan je kasnije u sklopu ovog projekta. Na slijedećim fotografijama dan je prikaz oštećenja svakog polja svoda, a zatim je dan shematski položaj pukotina na tlocrtu sa naznakom s koje strane svoda je pukotina vidljiva.

Slika 5. Pogled na svodove

2. Potrebno je sanirati sve svodove nad glavnim lađom te kupolu nad svetištem. Prije sanacije samih svodova potrebno je s unutarnje strane prekontrolirati svu žbuku, a sve labilne dijelove ukloniti. Potrebno je pričvrstiti labilnu opeku u prvom polju svoda. Svodovi imaju manje pukotine, ali im nije narušena geometrija te su prikladni za sanaciju. Prvo i četvrto polje nešto su više oštećeni od središnjih polja, tj. pukotine su vidljive s obje strane svoda. Sanacija svih polja svoda i sanacija kupole se sastoji od čišćenja sljubnica svodova s gornje strane i injektiranja svih vidljivih pukotina u svodovima s gornje strane. S donje strane potrebno je otući žbuku oko svake pukotine u širini od oko  $e = 20$  cm, te pukotine zafugirati kako bi se pukotina zatvorila, te omogućilo injektiranje s gornje strane bez iscurivanja smjese. Nakon saniranja svih pukotina, svodove se dodatno pojačava FRCM sustavom sa karbonskim mrežicama. Manje oštećena središnja polja svoda oblažu se s FRCM-om samo s gornje strane, dok se jače oštećena rubna polja svoda oblažu i s gornje i donje strane. Prije postavljanja mrežice s rubnih polja svodova potrebno je ukloniti žbuku po cijeloj površini. te očistiti sljubnice. Mrežice FRCM sustava povezuju se sidrima Fiocco C sa svim obodnim zidovima. Prikaz položaja svih oštećenja dan je prethodno u elaboratu na slikama 9, 10 i 11.

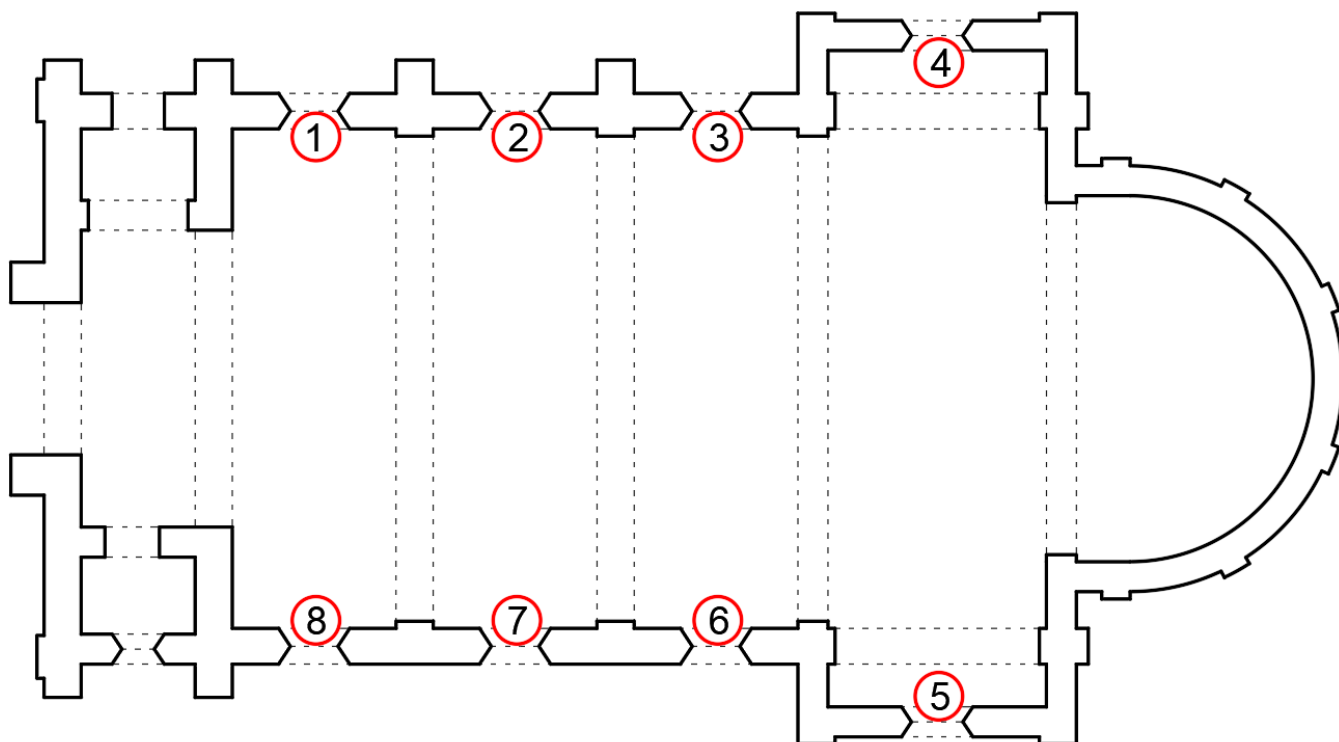
Uočena su oštećenja u vidu vertikalnih pukotina na pročeljima i u unutrašnjosti iznad nadvoja duguljastih prozora pročelja. To su uobičajena oštećenja tj. pukotine koje su uglavnom manje širine i moguće ih je sanirati bez razgradnje dijelova zida. Na sljedećim fotografijama dan je prikaz vidljivih pukotina, a postupak sanacije prikazan je kasnije u sklopu ovog projekta. Prikazane su fotografije sa pukotinama vidljivim iz unutrašnjosti i sa vanjske strane, a zatim su na tlocrtu označene pozicije svake pukotine.

Slika 14. Oznaka položaja oštećenja na tlocrtu

5. Potrebno je sanirati sve pukotine u vanjskim zidovima i nadvojima vanjskih otvora. Sanacija pukotina se sastoji od lokalnog uklanjanja žbuke, čišćenja sljubnica, injektiranja svih pukotina, te postavljanja šipki Ø8 u svaku sljubnicu duž pukotine s ciljem mehaničkog prošivanja pukotina. Takvo prošivanje vrši se na mjestima pravilnih dijagonalnih ili vertikalnih pukotina u zidovima, te na svim pukotinama nad nadvojima. Gdje pukotine nije moguće prošiti linijski, prošivanje se vrši ugradnjom kraćih šipki većeg promjera Ø16 pod kutom od 45°. Sanacija se provodi i s vanjske i s unutarnje strane zidova.

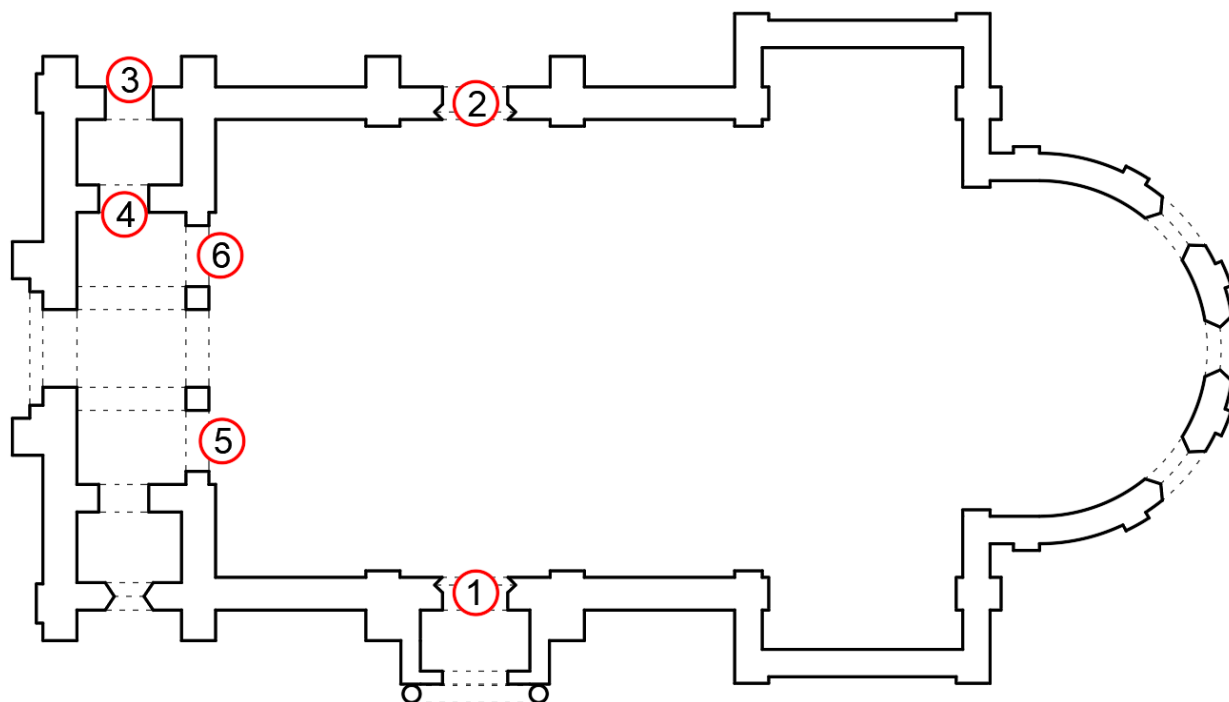
Uočena su oštećenja u vidu vertikalnih pukotina na pročeljima i u unutrašnjosti iznad nadvoja bočnih ulaza u građevinu, te na nadvojima nad vratima, prozorima i prolazima u prizemlju. To su uobičajena oštećenja tj. pukotine koje su uglavnom manje širine, uglavnom površinske i moguće ih je sanirati bez razgradnje dijelova zida. Na slijedećim fotografijama dan je prikaz vidljivih pukotina, a postupak sanacije prikazan je kasnije u sklopu ovog projekta. Prikazane su fotografije sa pukotinama vidljivim iz unutrašnjosti i sa vanjske strane, a zatim su na tlocrtu označene pozicije svake pukotine.

Slika 16. Oznaka položaja oštećenja na tlocrtu

6. Potrebno je sanirati sve pukotine na unutarnjim nadvojima, lukovima u prizemlju, te zidovima nad nadvojima/lukovima galerije. Sanacija pukotina se sastoji od lokalnog uklanjanja žbuke, čišćenja sljubnica, injektiranja svih pukotina, te postavljanja šipki Ø8 u svaku sljubnicu duž pukotine s ciljem mehaničkog prošivanja pukotina. Takvo prošivanje vrši se na mjestima pravilnih dijagonalnih ili vertikalnih pukotina u zidovima, te na svim pukotinama nad nadvojima. Gdje pukotine nije moguće prošiti linijski, prošivanje se vrši ugradnjom kraćih šipki većeg promjera Ø16 pod kutom od 45°. Mehaničko prošivanje vrši se s obje strane nadvoja/luka.

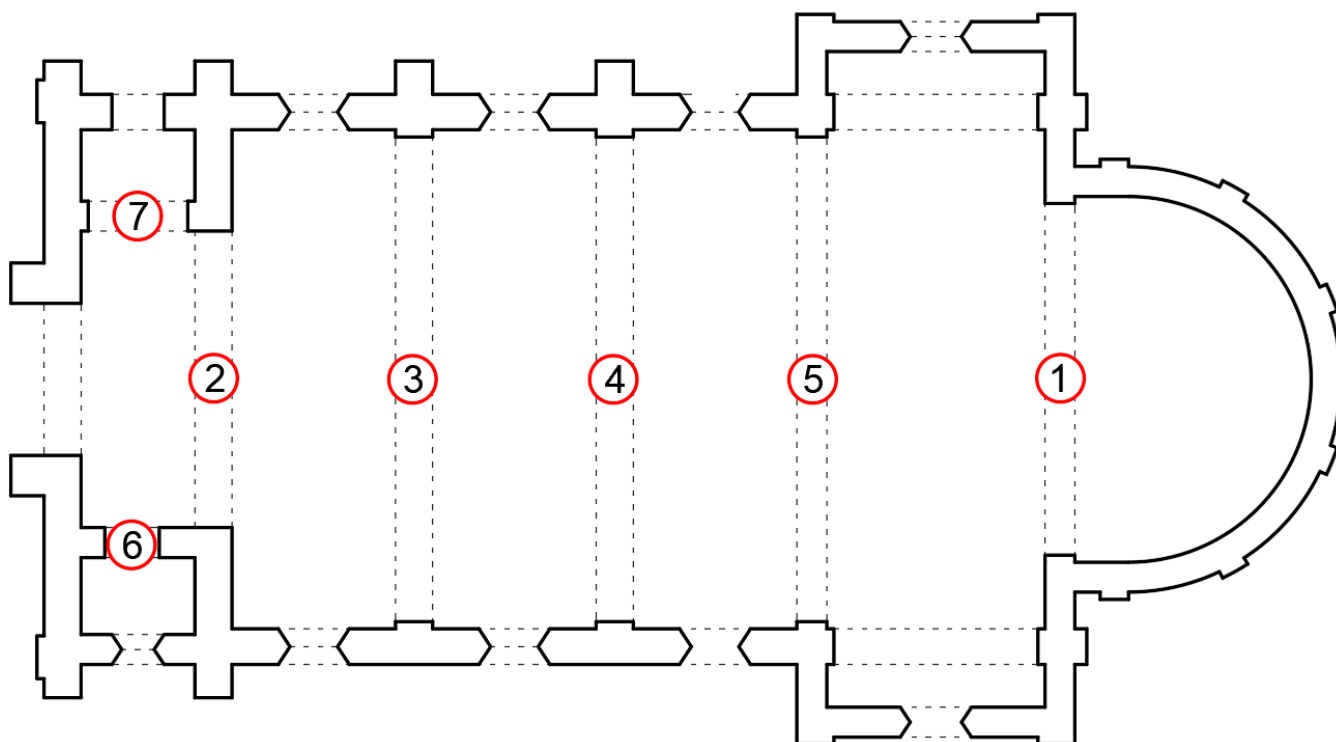
Na slici 18 prikazana su oštećenja na zidovima iznad lukova na galeriji. Radi se o uobičajenim oštećenjima u vidu dijagonalnih pukotina uslijed savijanja i posmika. Radi se od manjim širinama pukotina koje je moguće sanirati bez razgradnje zida.

Slika 19. Oznaka položaja oštećenja na tlocrtu

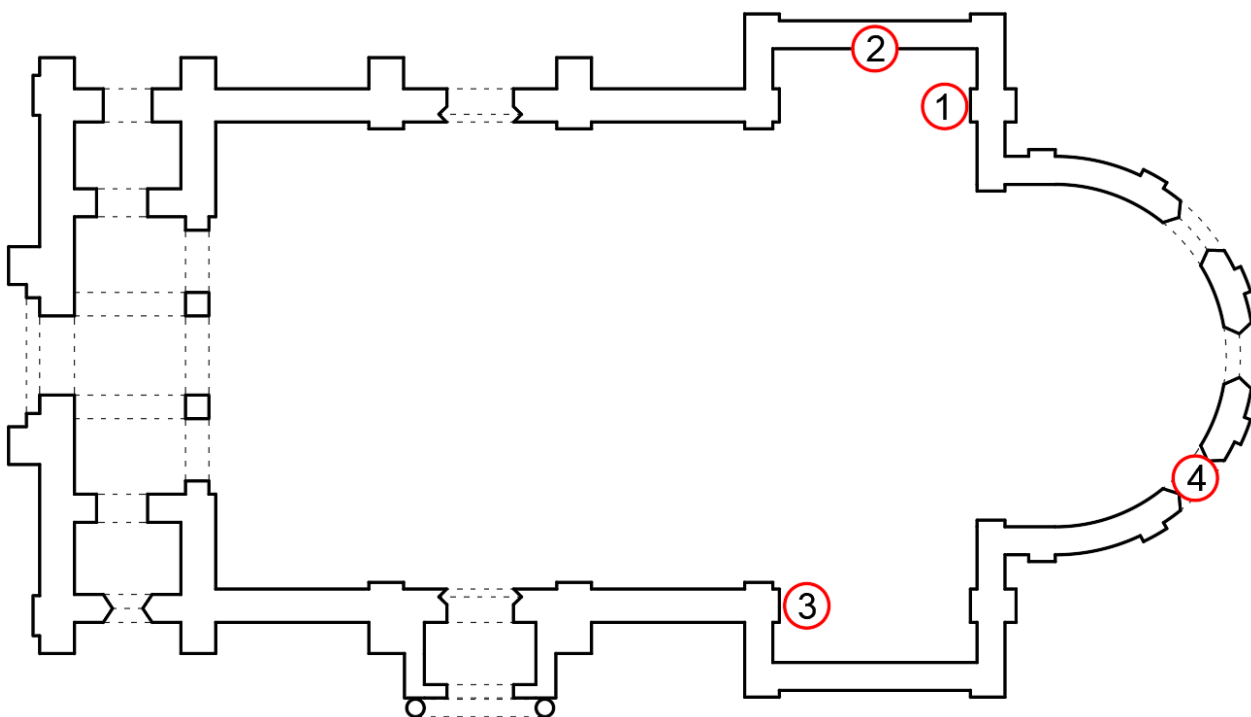
Na slici 20 prikazana su oštećenja na zidovima i kontraforama u vidu dijagonalnih pukotina uslijed savijanja i posmika. To su uobičajena oštećenja tj. pukotine i moguće ih je sanirati bez razgradnji dijelova zida. Uglavnom se radi o manjim širinama pukotina bez opadanja žbuke. Položaj pojedinog oštećenja prikazan je na tlocrtu na slici 21.

Slika 21. Oznaka položaja oštećenja na tlocrtu

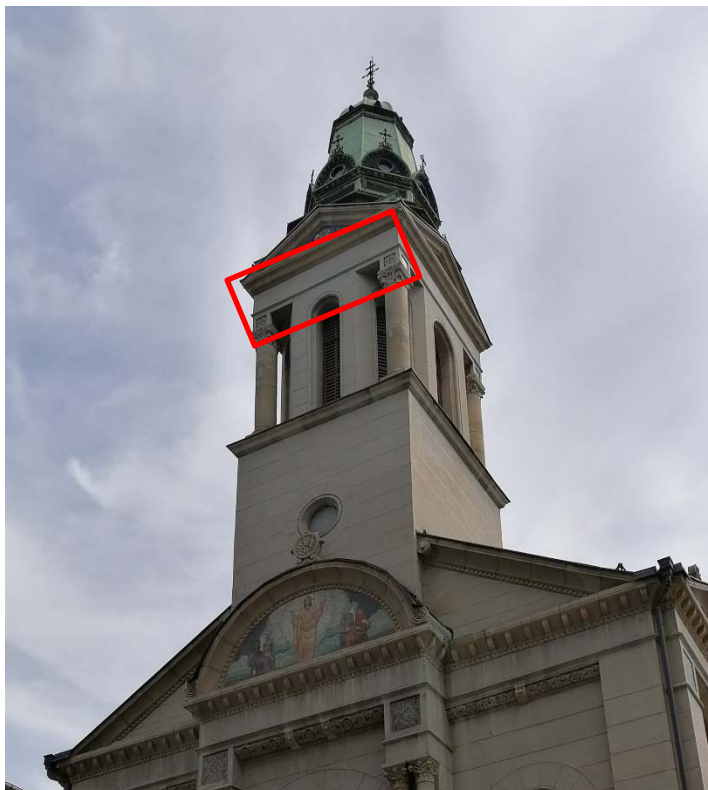
b) Pogled na zvonik – zapadno pročelje

Na slijedećim slikama prikazan je toranj zvonika. Prilikom pregleda uočene su samo manje horizontalne pukotine na zidanim stupovima na gornjem zidanom dijelu zvonika koje je moguće sanirati bez razgradnje stupova. Pristup drvenom krovu nije bio moguć, te se njegovo stanje nije utvrdilo. Za vrijeme sanacije objekta svakako će biti potrebno osigurati pristup krovu i prekontrolirati sve drvene elemente, te ukoliko bude potrebe sanirati i drveno krov. Nosiva konstrukcija platformi koja se pruža kroz zidani dio zvonika je u lošem stanju, tj. radi prekomjernog vlaženja došlo je do truljenja drva, te konstrukcija više nije primjerena za uporabu. Drvene stupove i grede platformi potrebno je ukloniti, te osmisliti novu nosivu konstrukciju. Nova nosiva konstrukcija platformi treba biti izvedena kao čelična konstrukcija koja će između ostalog poslužiti i za stabilizaciju i pojačanje zidane nosive konstrukcija zvonika.

- Manja oštećenja stupnjaka u gornjem zidanom dijelu tornja zvonika. Radi se o manjim horizontalnim pukotinama na gornjem dijelu stupa na spoju za punim zidom.

7. Potrebno je sanirati sve pukotine na zidanim zidovima zvonika. Sanacija pukotina se sastoji od lokalnog uklanjanja žbuke, čišćenja sljubnica, injektiranja svih pukotina, te postavljanja šipki Ø8 u svaku sljubnicu duž pukotine s ciljem mehaničkog prošivanja pukotina. Takvo prošivanje vrši se na mjestima pravilnih dijagonalnih ili vertikalnih pukotina u zidovima, te na svim pukotinama nad nadvojima. Gdje pukotine nije moguće prošiti linijski, prošivanje se vrši ugradnjom kraćih šipki većeg promjera Ø16 pod kutom od 45°. Mehaničko prošivanje vrši se s obje strane nadvoja/luka.

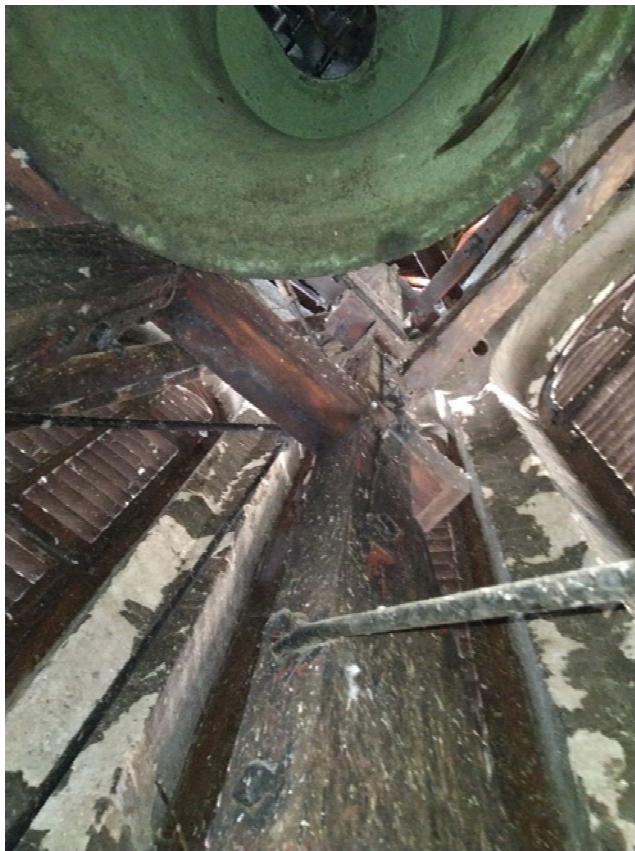
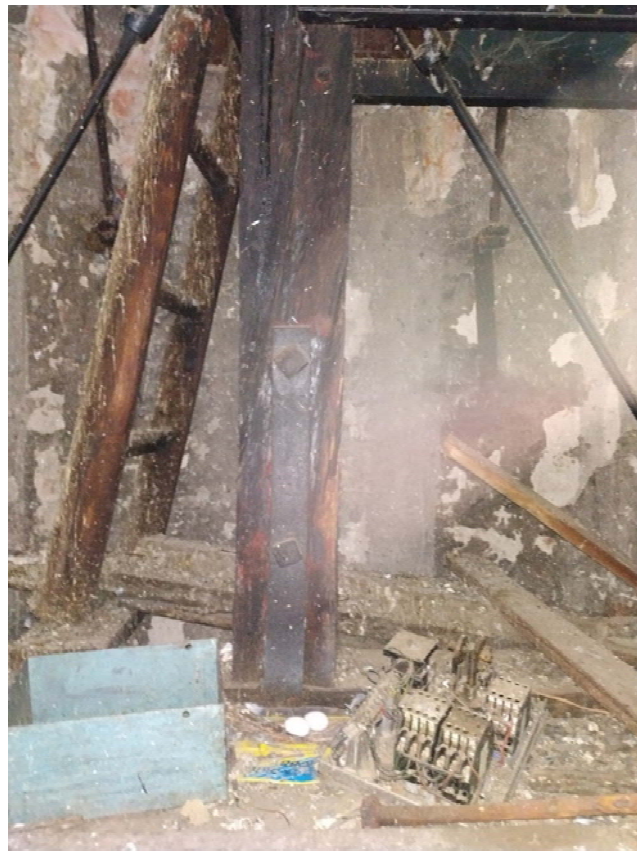
*c) Unutrašnjost zvonika – drvena konstrukcija platformi*

- Truljenje drvene konstrukcije platformi unutar zidanog dijela zvonika. Konstrukcija više nije primjerena za uporabu, te se ne može na jednostavan način sanirati.

8. Potrebno je ukloniti drvenu konstrukciju platformi koje se nalaze unutar zidanog dijela zvonika i vode prema krovu zvonika. Drveni elementi su istrulili i konstrukcija više nije pogodna za uporabu. U naknadnim projektima sanacije i pojačanja treba predvidjeti izvedbu nove platforme, koja se treba izvesti kao čelična konstrukcija koja će služiti i za stabilizaciju i pojačanje zidane konstrukcije zvonika.

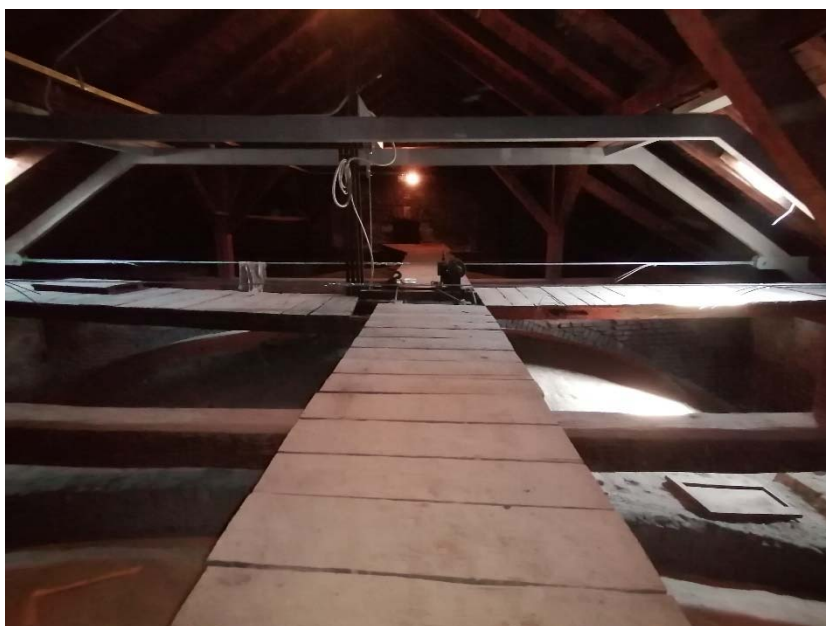
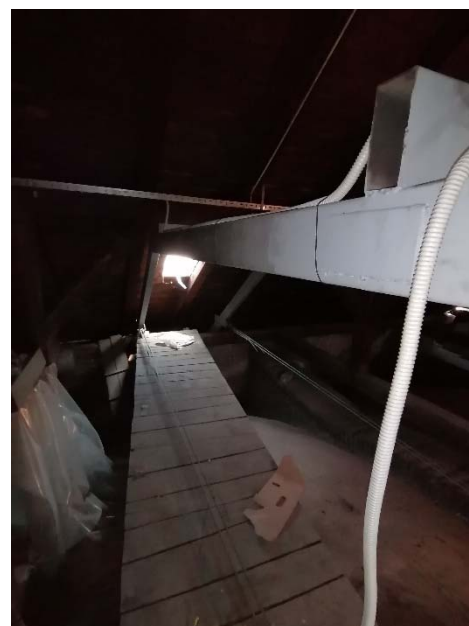
U potkrovlju su izvedena dva čelična nosača za prihvat lusterâ iznad prvog i trećeg polja svoda. Nosači se sastoje od dva okvira čiji stupovi prate nagib krova, a greda je izvedena u razini netom ispod podrožnica krova. Stupovi i grede su izvedene od pravokutnih šupljih profila. Donji dijelovi stupova su povezani sajlama. Okviri su međusobno povezani pravokutnim cijevima na krajevima greda, te je na sredini raspona izvedena greda na koju se vješaju lusteri. Horizontalna stabilnost para okvira van njihove ravnine nije adekvatno riješena, te je potrebno izvesti pojačanja u vidu dodavanja horizontalnih spregova. Opis potrebnog pojačanja dan je kasnije u tekstu.

*Slika 23. Nosači za prihvat lusterâ*

Osim oštećenja valja navesti i nepravilnosti koje su primjećene kod postojećih čeličnih konstrukcija za prihvat lusterata koje nisu na pravilan način stabilizirane van svoje ravnine.

10. Potrebno je izvesti horizontalne spregove između postojećih čeličnih okvira za prihvat luster. Postojeći parovi okvira međusobno su spojeni isključivo prečkama koje su izvedene na rubovima greda okvira, čime horizontalna stabilnost okvira van ravnije nije osigurana. Potrebno je izvesti nove prečke na sredini raspona greda (postojeća greda nalazi se na nosačima i služi za vješanje luster), te u donjem dijelu stupova od čeličnih pravokutnih cijevi SHS 80 x 4 mm. Dodane prečke, s već postojećim čine ispunu horizontalnog X sprega koji se izvodi od vlačnih šipki Ø16.

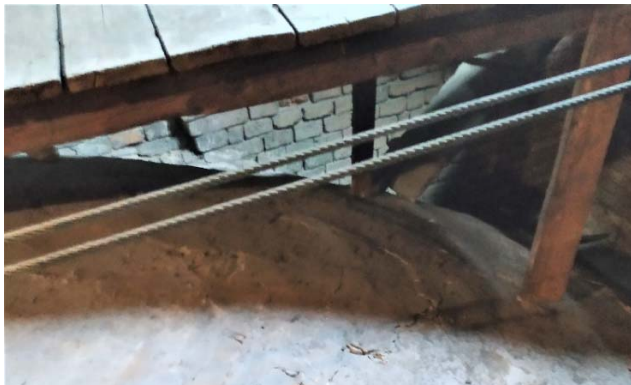
U potkrovlju je izvedena hodna staza koja se pruža u uzdužnom smjeru i oslanja se na lukove svoda. Dodatno su izvedena i 4 kraka u poprečnom smjeru ispod nosača lusterata koji se oslanjaju na grede hodne staze uzdužnog smjera i vanjske zidove. Cijela konstrukcija izvedena je od drvenih nosivih elemenata. Neki od poprečnih krakova hodne staze oslonjeni su preko kosih stupova na svodove.

Slika 24. Oslanjanje hodne staze na svod
